POVODŇOVÁ PROHLÍDKA

Mouchnice

Květen 2021

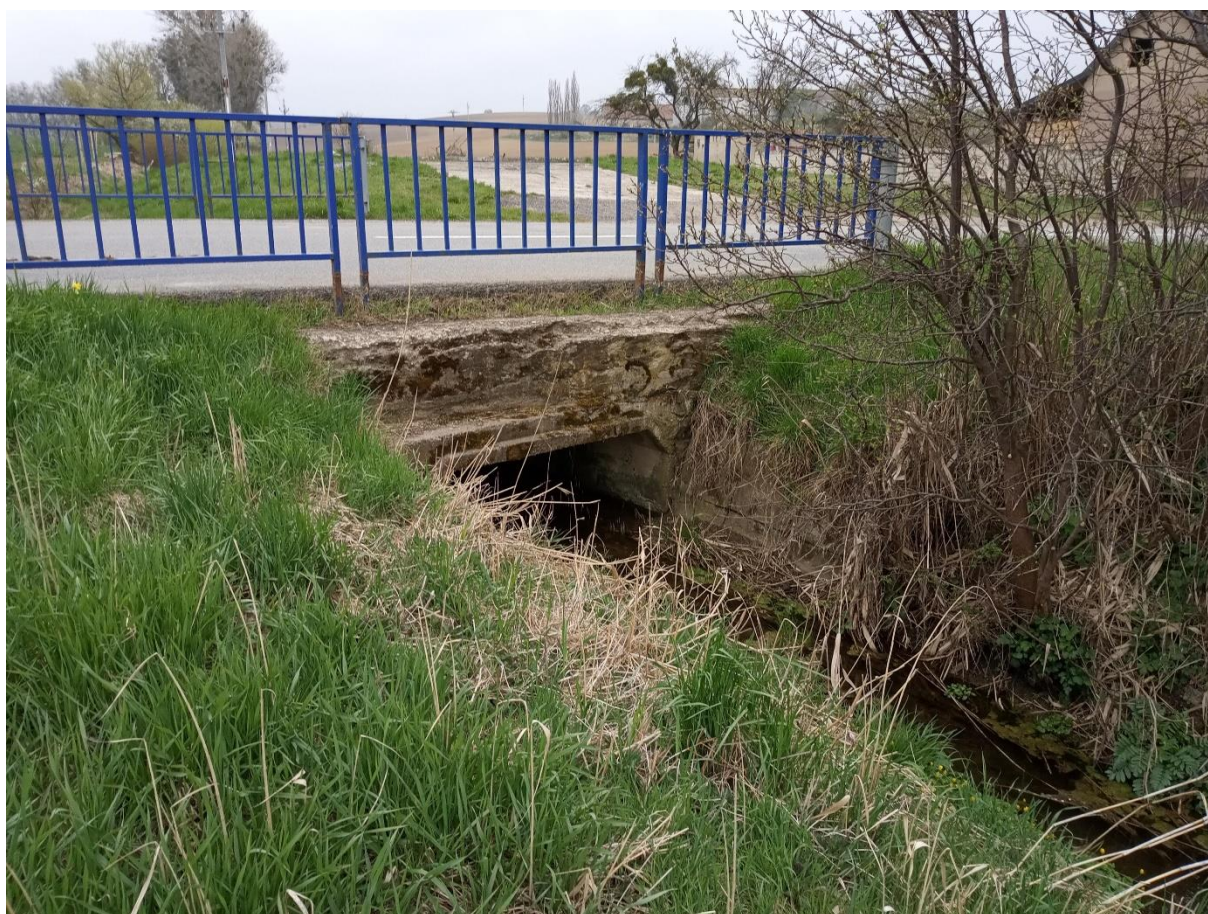
Obr. 8 Příklad objektu na toku

Závada / pozorovaný jev: mosty, lávky, objekty na toku

Objekty na toku by měly být v dobrém stavu. Je nutné kontrolovat technický stav a odstraňovat předměty zaseknuté v průtočném profilu a odstranit akumulace sedimentů v okolí objektů na toku. Zejména se jedná o propustky a mosty, zatrubnění a také lávky, nejsou pevně ukotveny a může dojít k jejich odplavení a zacpání níže položených mostů a propustků.

Tyto body jsou nejdůležitějšími místy i na tocích mimo intravilánu. Pokud zde dojde k ucpání průtočného profilu, může dojít k vybřežení toku. Doporučujeme čistit průtočné profily ve spolupráci se správcem toku a vlastníkem dané komunikace.

Doporučujeme provádět kontrolu těchto objektů, odstraňovat naplavený materiál, popřípadě upozornit majitele objektů v nevyhovujícím stavu, aby je odstranily. Tyto příčné objekty na toku zhoršují povodňové riziko.

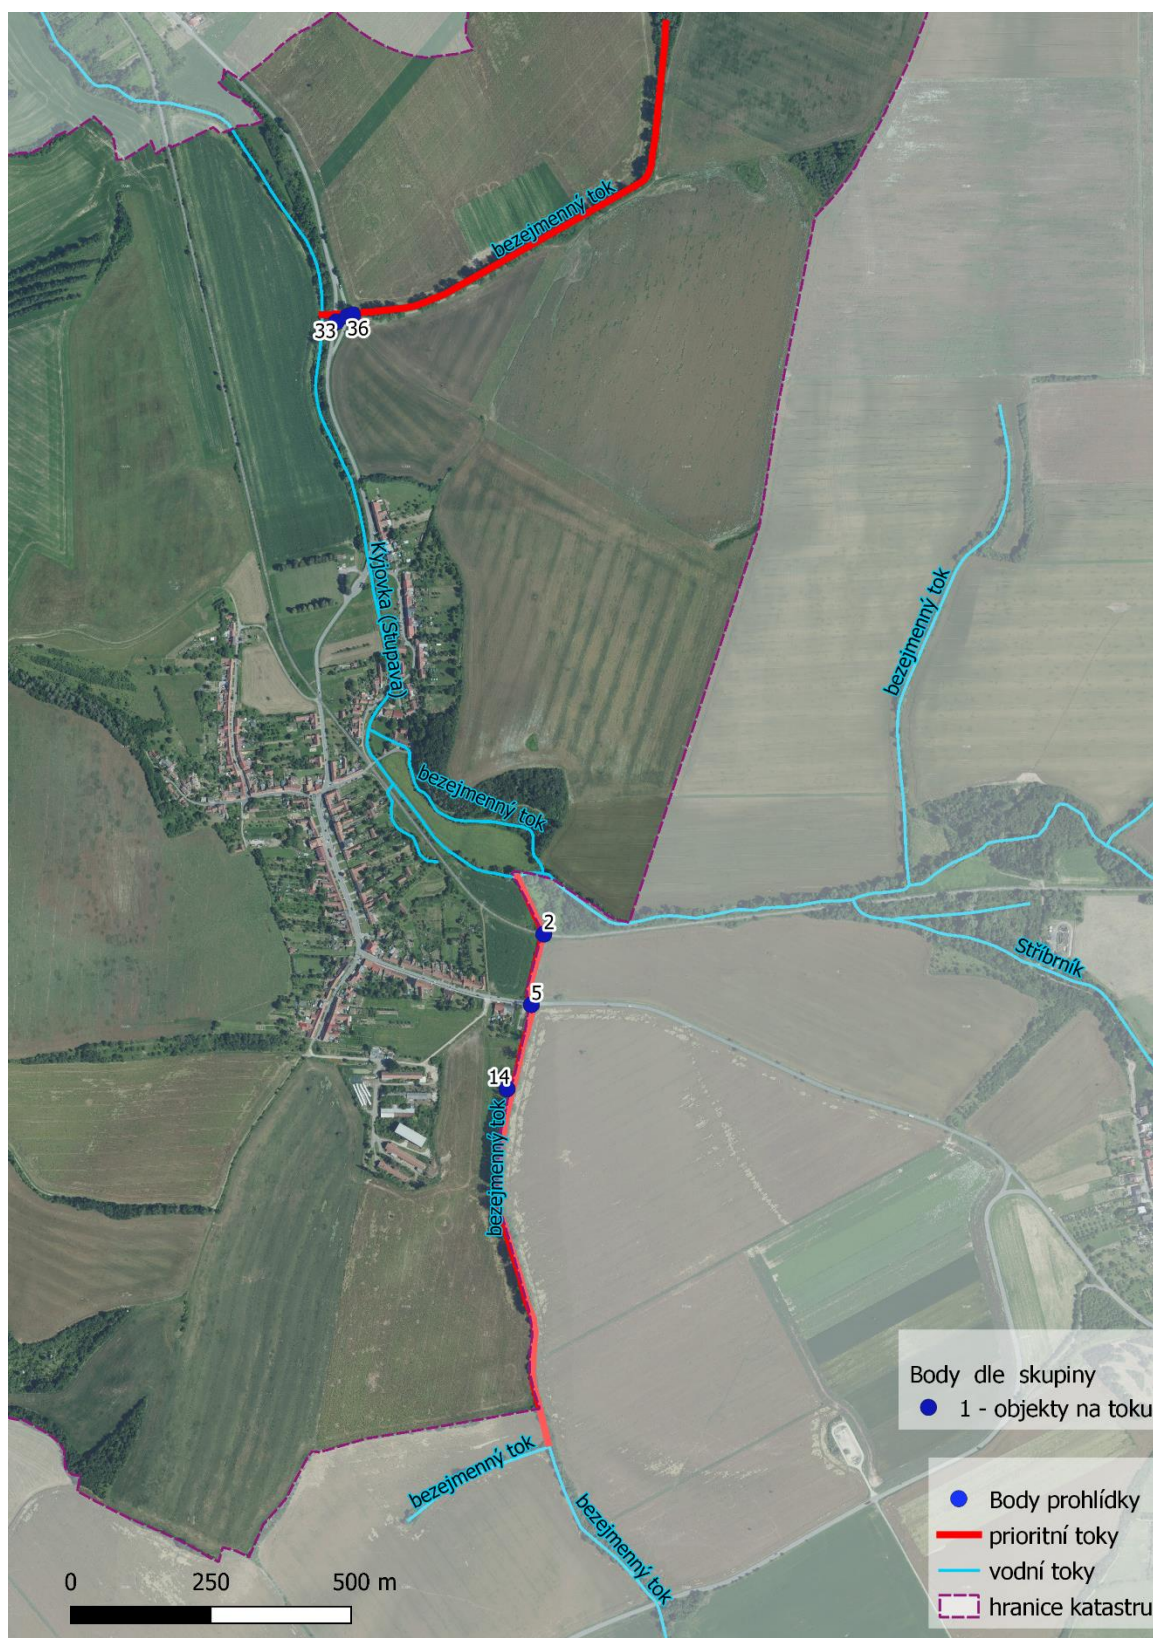
Obr. 9 Skupina 1

2, 5, 14, 33, 36, 37

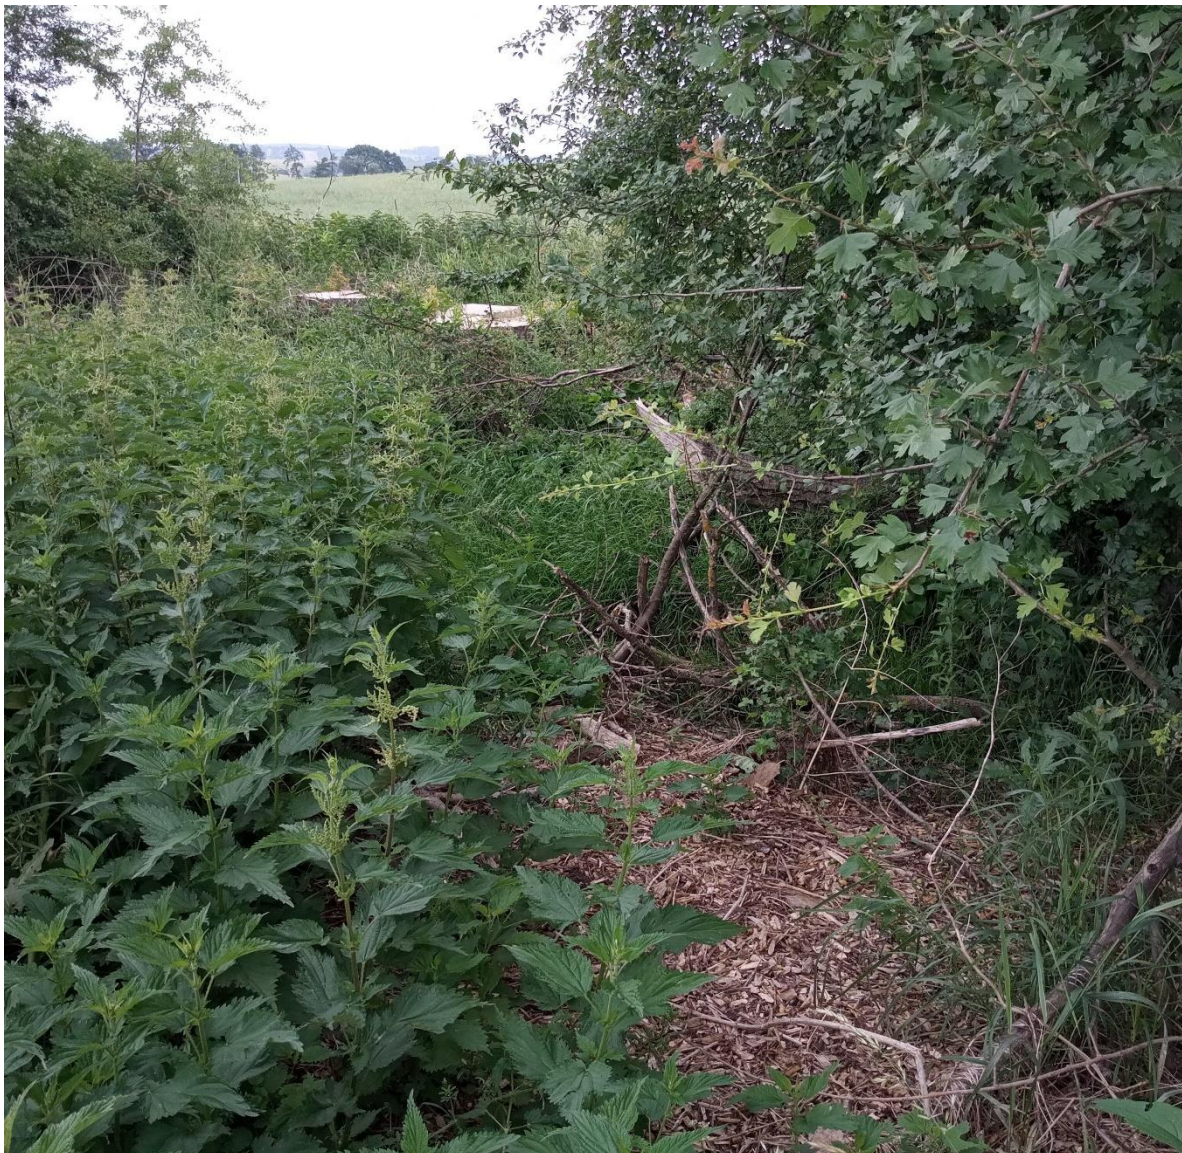
Obr. 10 Příklad vegetace v korytě

Závada / pozorovaný jev: břehová vegetace a okolí toku

V této skupině jsou sdruženy body, kde byla nalezena břehová vegetace zasahující do koryta. Popřípadě zde byl zjištěn odplavitelný materiál v korytě toku a v nejbližším okolí. Body na tocích doporučujeme konzultovat se správcem toku a vlastníky přilehlých pozemků – zejména je nutné odstranit vegetaci a její části, které bezprostředně zasahují do průtočného profilu toku.

Doporučujeme vegetaci odstranit, aby nebránila průchodu povodňových průtoků. Zároveň pročistit koryto. V tocích ani místech blízko vodních toků nesmí být odplavitelný materiál, který může způsobit další škody, ucpání mostů a propustků. Doporučujeme vyzvat vlastníky k odklizení těchto věcí / skládek bioodpadu na břehu.

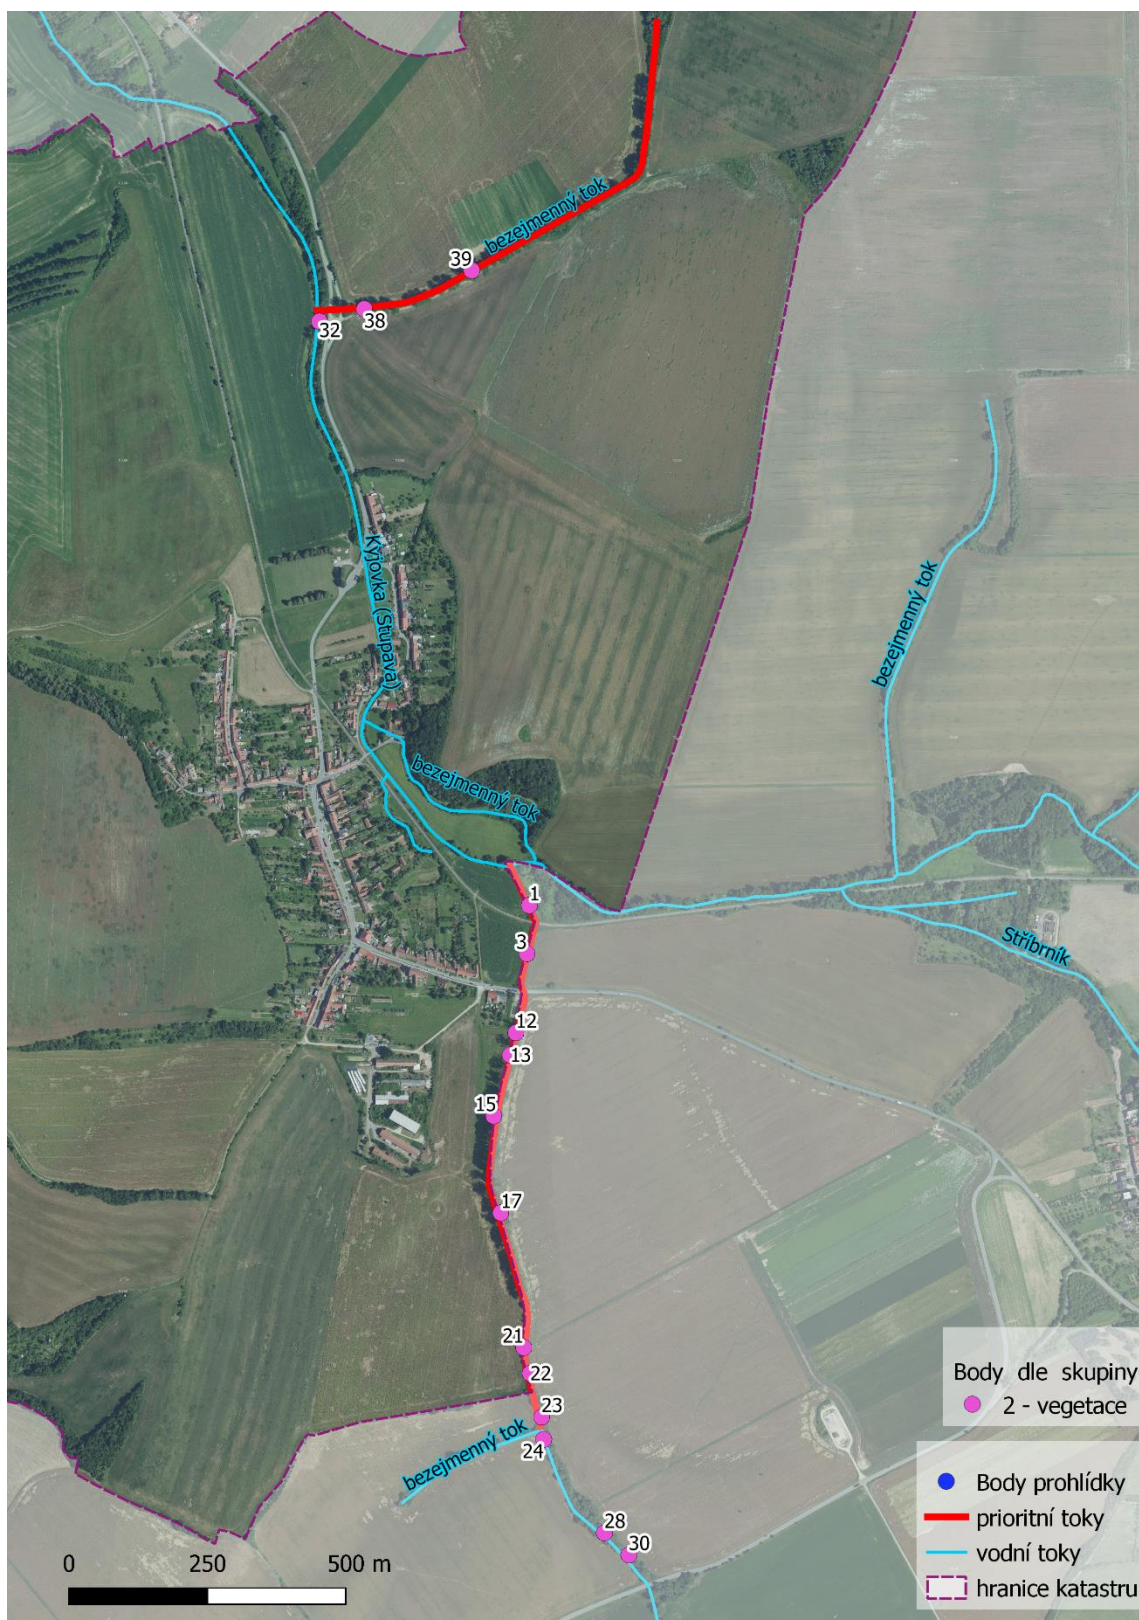
Obr. 11 Skupina 2

3, 21, 1, 12, 15, 17, 22, 23, 24, 28, 30, 38, 39, 13, 32

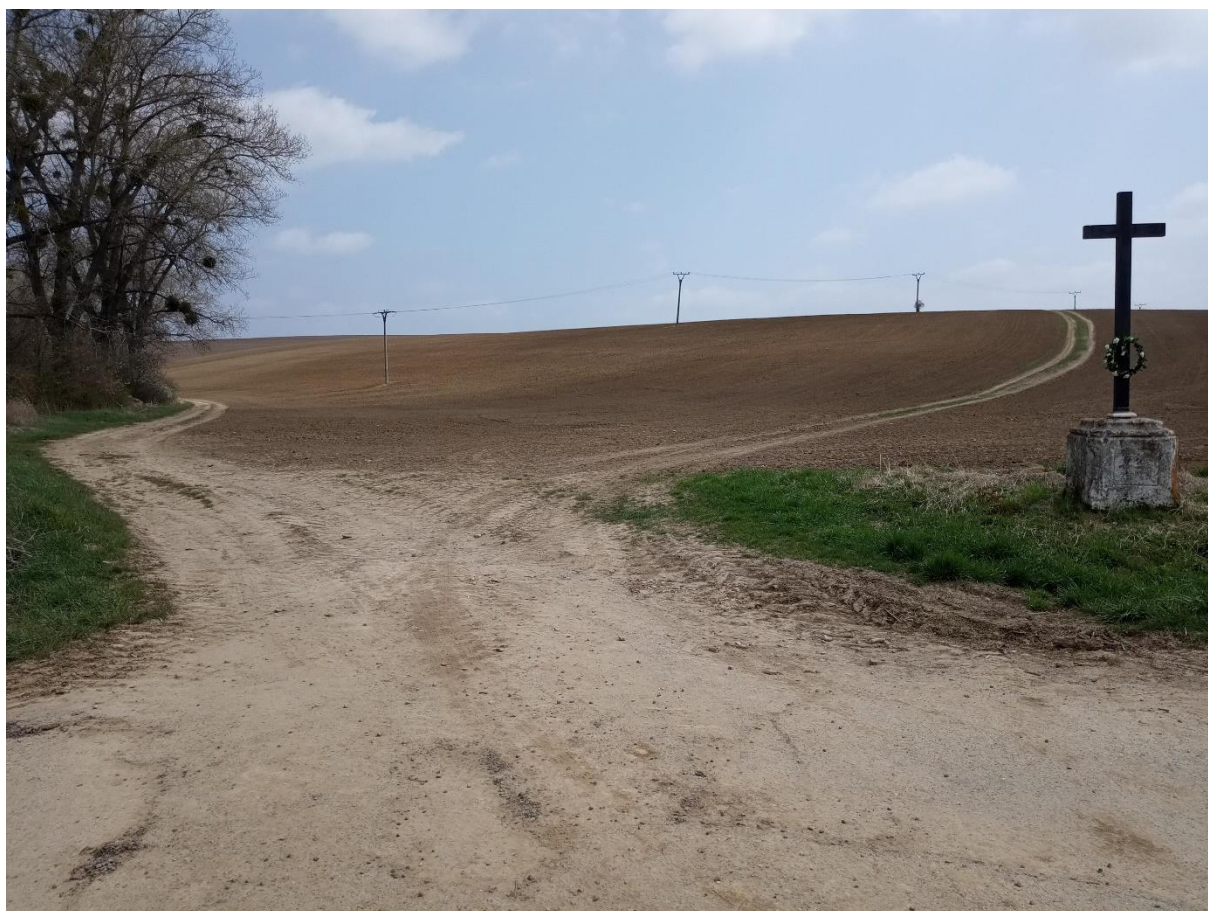
Jedná se o místa, kde dochází k akumulaci sedimentů v korytě v podobě lavic a nápěchů, které jsou stabilizovány vegetací a mnohdy ovlivňují průtočnost koryta.

K akumulaci sedimentů dochází v úsecích, kde poklesá unášecí schopnost toků. Sedimenty jsou akumulovány v průtočném profilu a tím omezují jeho kapacitu. Doporučujeme konzultovat odstranění sedimentů a pročištění se správcem toku.

Obr. 12 Příklad akumulovaných sedimentů – místo opakovaných problémů

Při větší akumulaci sedimentů doporučujeme jejich odtěžení, zejména v případě jejich akumulace poblíž objektů na toku. V případě extravilánu a míst, kde je koryto přirozeného charakteru doporučujeme sledovat splaveninový režim a popřípadě větší akumulace sedimentů přinesených po povodni přesunout do míst, kde dochází k hloubkové erozi.

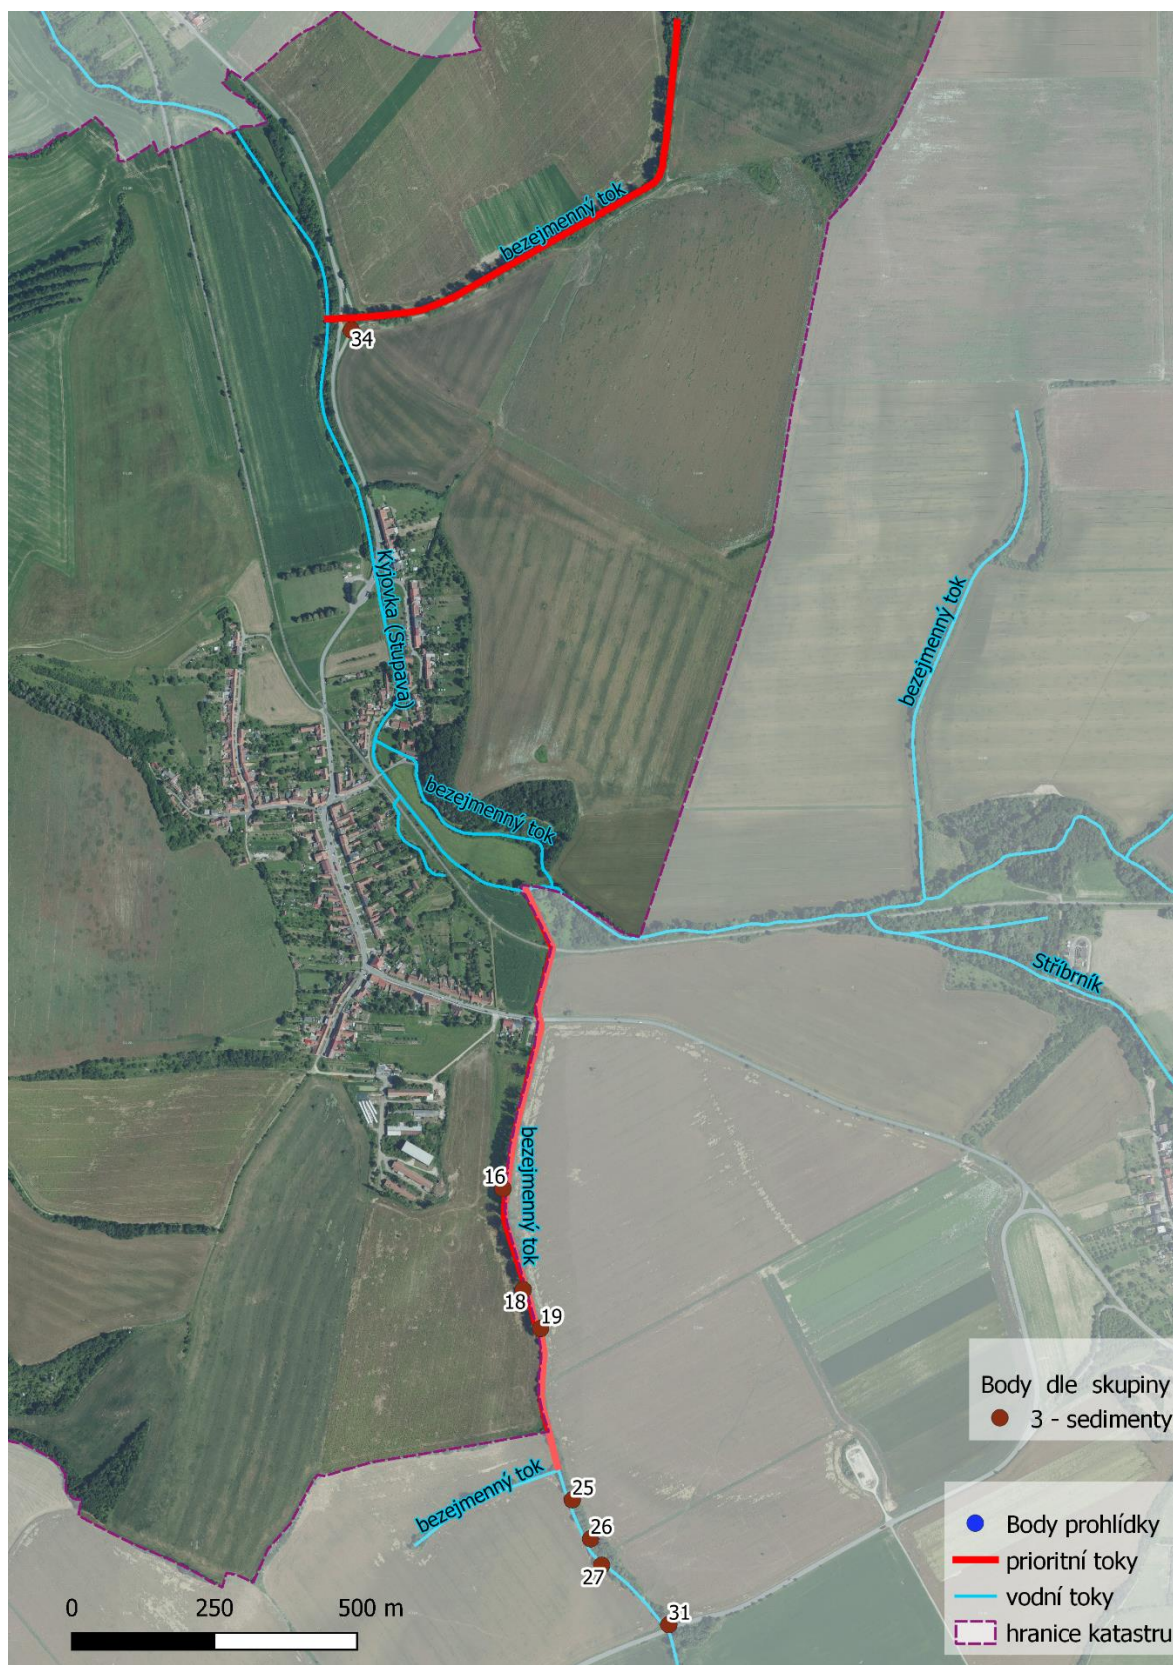
Obr. 13 Skupina 3

26, 27, 16, 18, 19, 25, 31, 34

V případě 31 a 34 se jedná o sedimenty splavené přívalovými povodněmi na místní komunikaci i dále t toku Svodnice. Zde doporučujeme opatření v ploše povodí dle Strategie boje se suchem – přívalové srážky v obci Mouchnice.

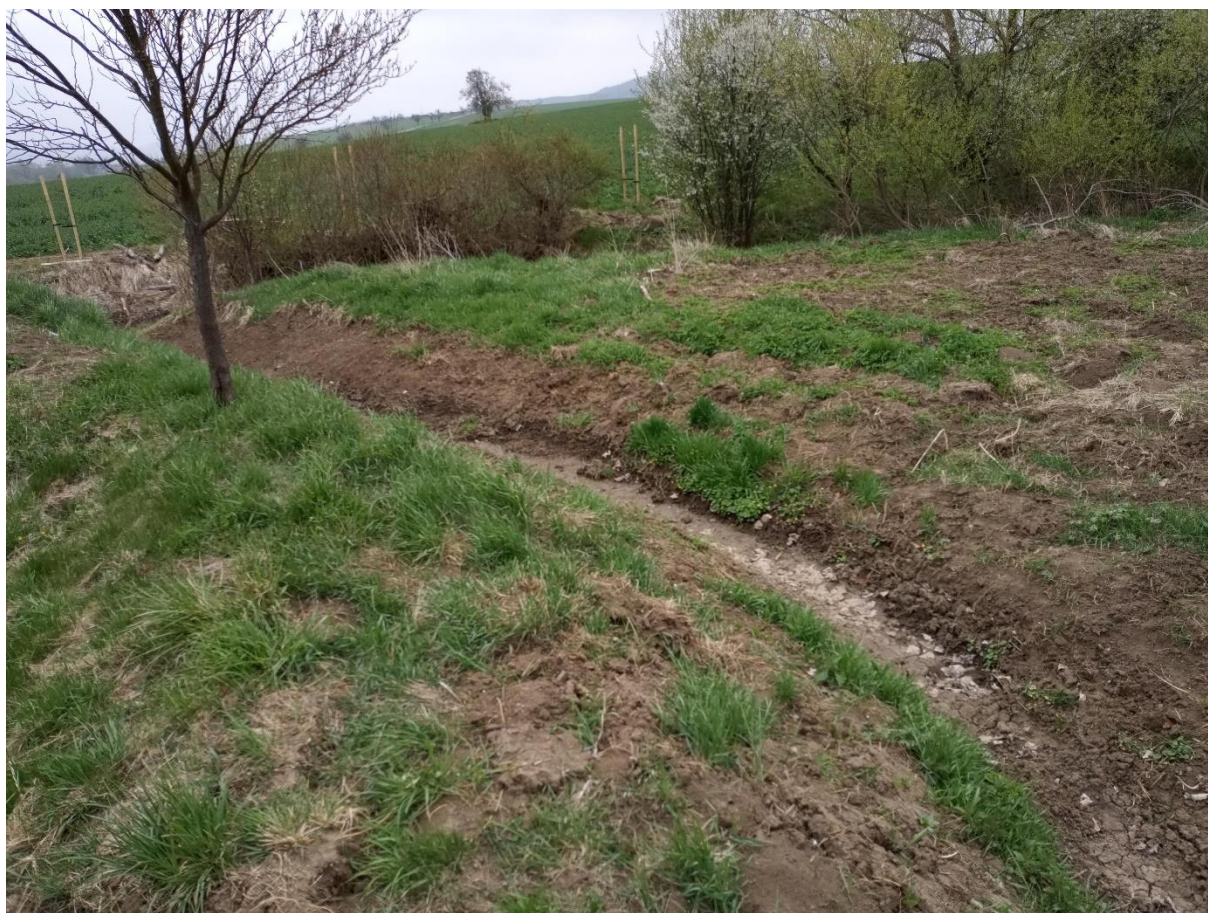
Obr. 14 Doplňkový bod povodňové prohlídky

Závada / pozorovaný jev: okolí toku, koryto, kanalizace, příkopy a doplňkové body povodňové prohlídky

Bod 11 – jedná se o val, který chrání zdejší nemovitost před přívalovými povodněmi. Je nutné jej udržovat průchodný a vysekat možné náletové dřeviny tak, aby nedošlo k zacpání odtoku do bezejmenného toku.

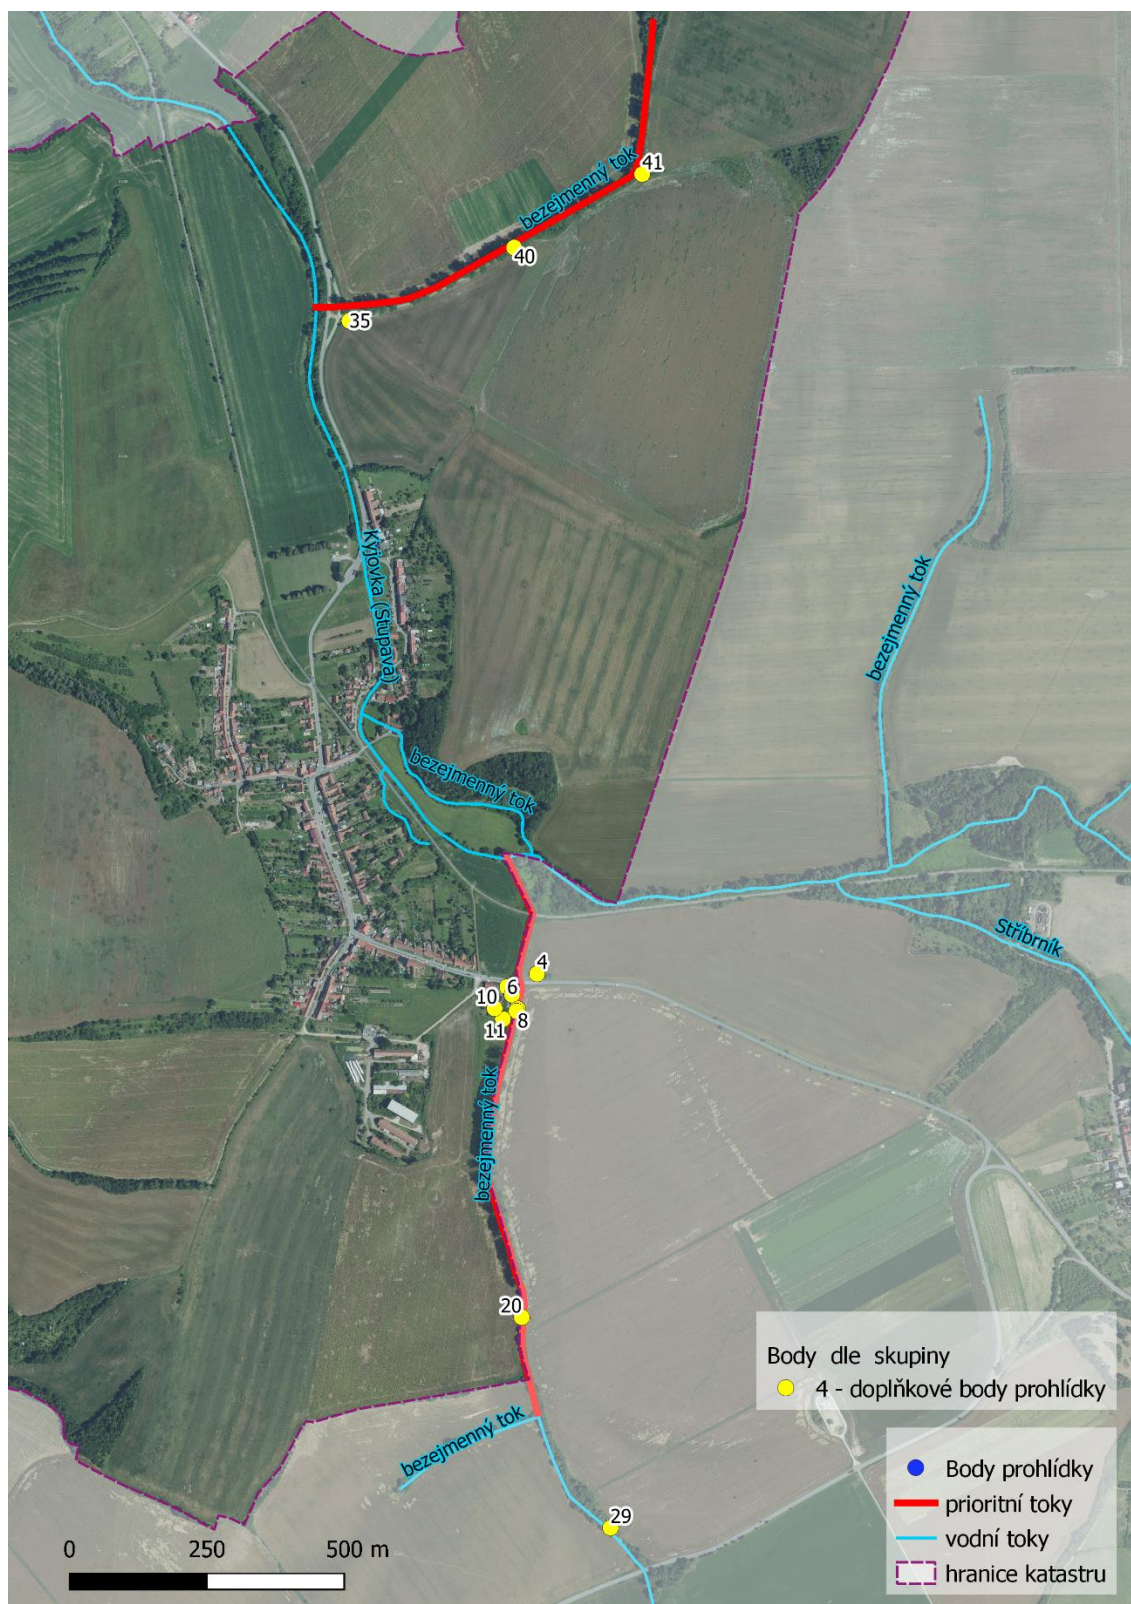
Obr. 15 Skupina 4

4, 6, 7, 8, 9, 10, 20, 29, 35, 40, 41, 11
