ZPRÁVA O POVODNI v obci Kostelní Lhota v roce 2013

A. Identifikační údaje

Název obce:	Kostelní Lhota, okr. Nymburk
Datum vzniku povodně I:	2.6.2013
Datum ukončení povodně I:	6.6.2013 (odtok vody ze zatopených domů)
Datum vzniku povodně II:	26.6.2013
Datum ukončení povodně II:	26.6.2013
Vodní tok, na němž došlo k povodni:	Výrovka
Postižené lokality:	zástavbová část - lokalita Na Pekle, Pole - Občiny (Malé a Velké Peklo), V Rokytě (za dálnicí)
Zprávu zpracoval:	Tomáš Drobný, starosta obce
Datum zpracování zprávy:	17.9.2013

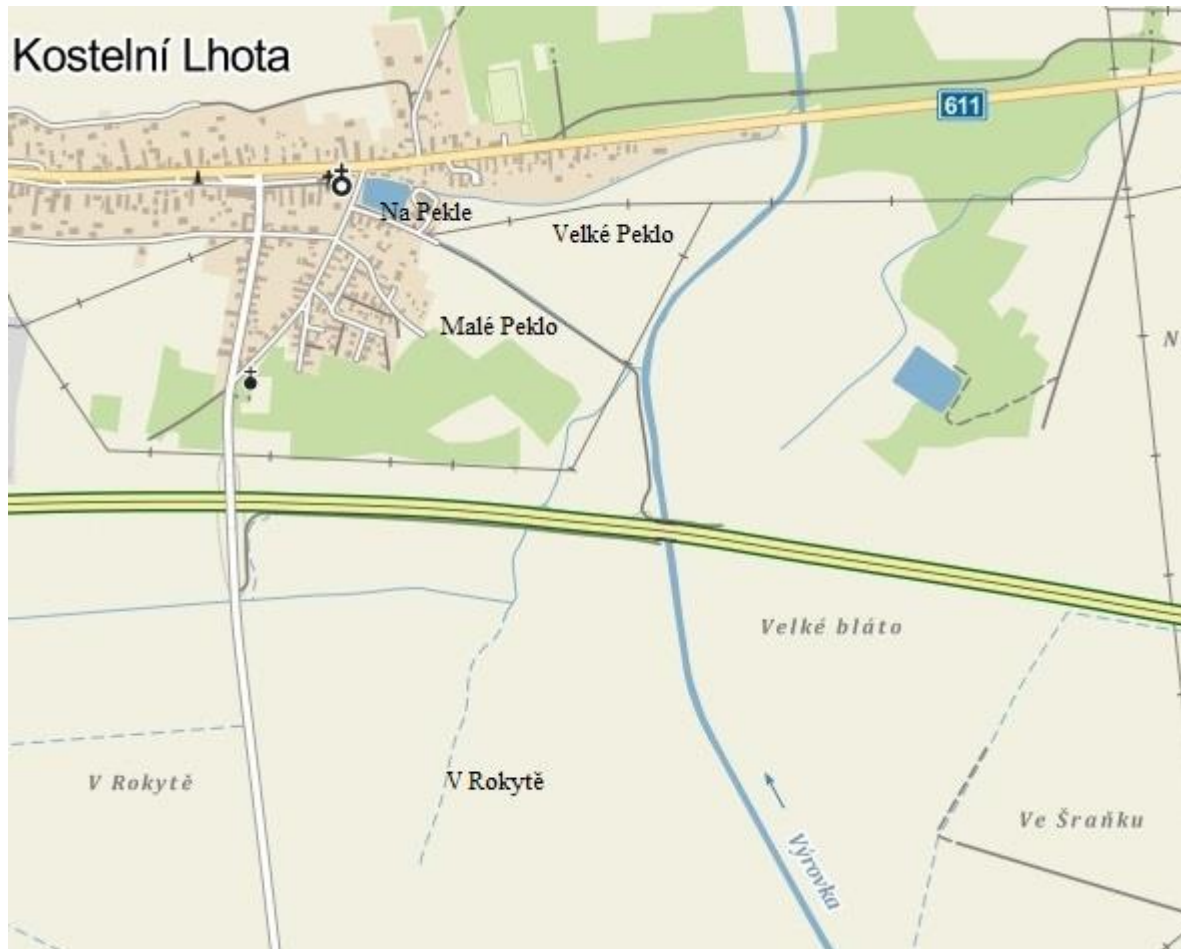
Mapa dotčené části obce s pojmenováním místních názvů – hranici katastru obce tvoří zhruba osa řeky Výrovky

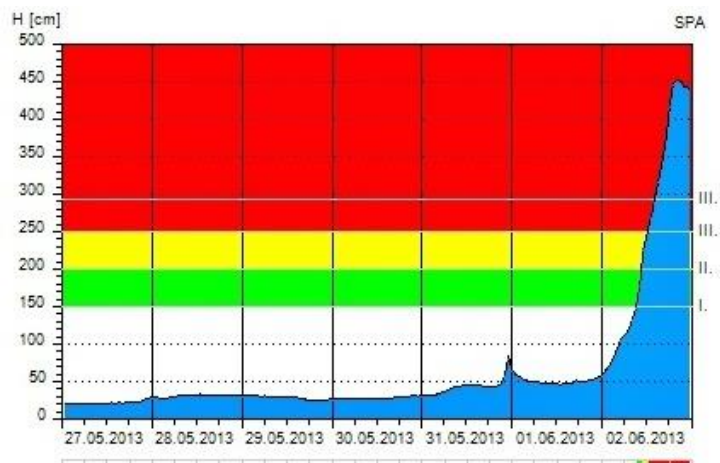
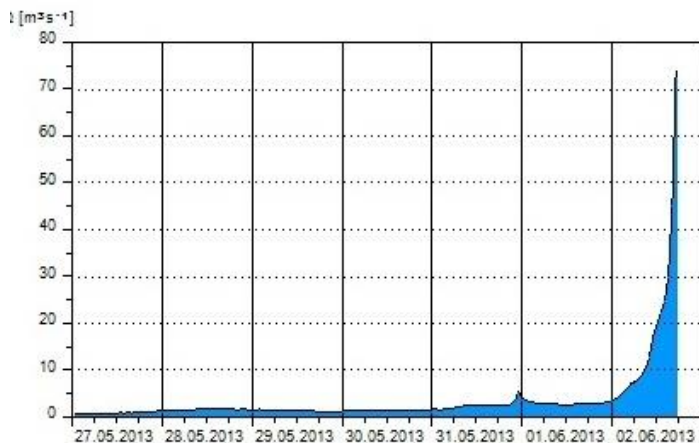
H [cm]	Q [m ³ ·s ⁻¹]	QN
02.06.2013 22:10	442		
02.06.2013 22:00	443		
02.06.2013 21:00	449		
02.06.2013 20:00	453		
02.06.2013 19:00	448		
02.06.2013 18:00	417		
02.06.2013 17:00	373	73,64 > Q50	
02.06.2013 16:00	344	45,36 > Q10	
02.06.2013 15:00	317	30,16 > Q5	
02.06.2013 14:00	292	24,94 > Q2	
02.06.2013 13:00	270	22,40 > Q2	
02.06.2013 12:00	248	19,96 > Q2	
02.06.2013 11:00	226	17,60 > Q1	
02.06.2013 10:00	179	13,10 > Q1	
02.06.2013 09:00	149	10,50	
02.06.2013 08:00	133	9,166	
02.06.2013 07:00	119	8,042	
02.06.2013 06:00	112	7,496	
02.06.2013 05:00	107	7,106	
02.06.2013 04:00	94	6,106	
02.06.2013 03:00	82	5,208	
02.06.2013 02:00	72	4,474	
02.06.2013 01:00	65	3,960	
02.06.2013 00:00	60	3,610	
01.06.2013 23:00	56	3,322	
01.06.2013 07:00	49	2,830	
31.05.2013 07:00	39	2,130	
30.05.2013 07:00	27	1,290	
29.05.2013 07:00	30	1,500

Výška vodní hladiny a průtok dle hlásného profilu v Plaňanech během prvního dne I. povodně

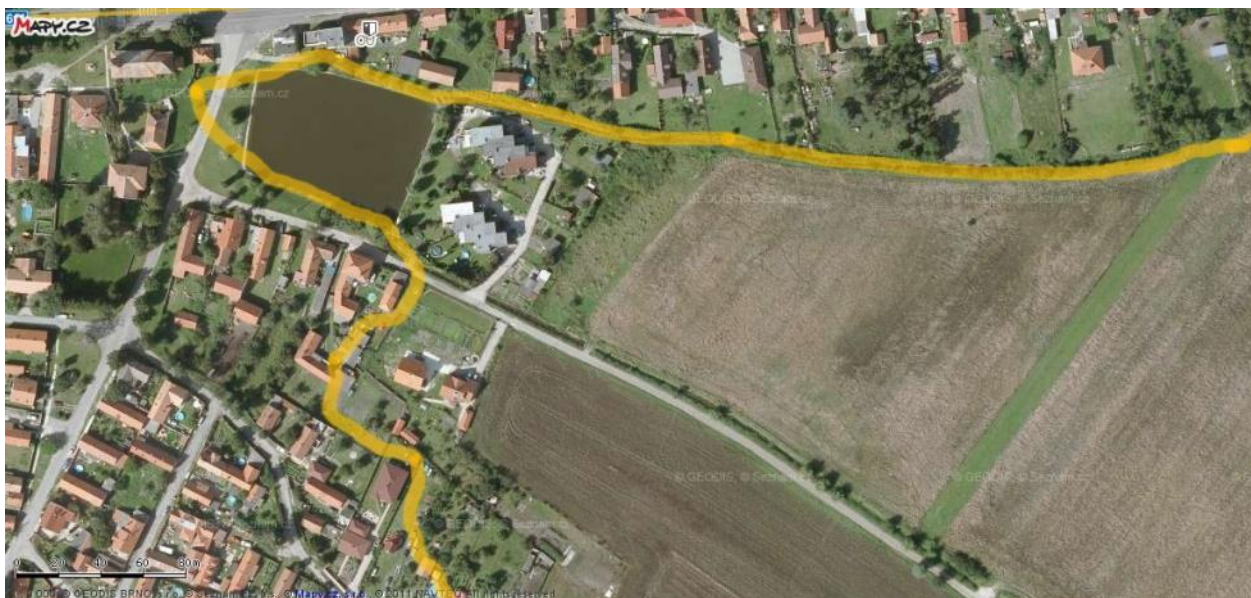
Rozsah zatopení - celkový pohled na zasaženou zastavěnou část obce Na Pekle

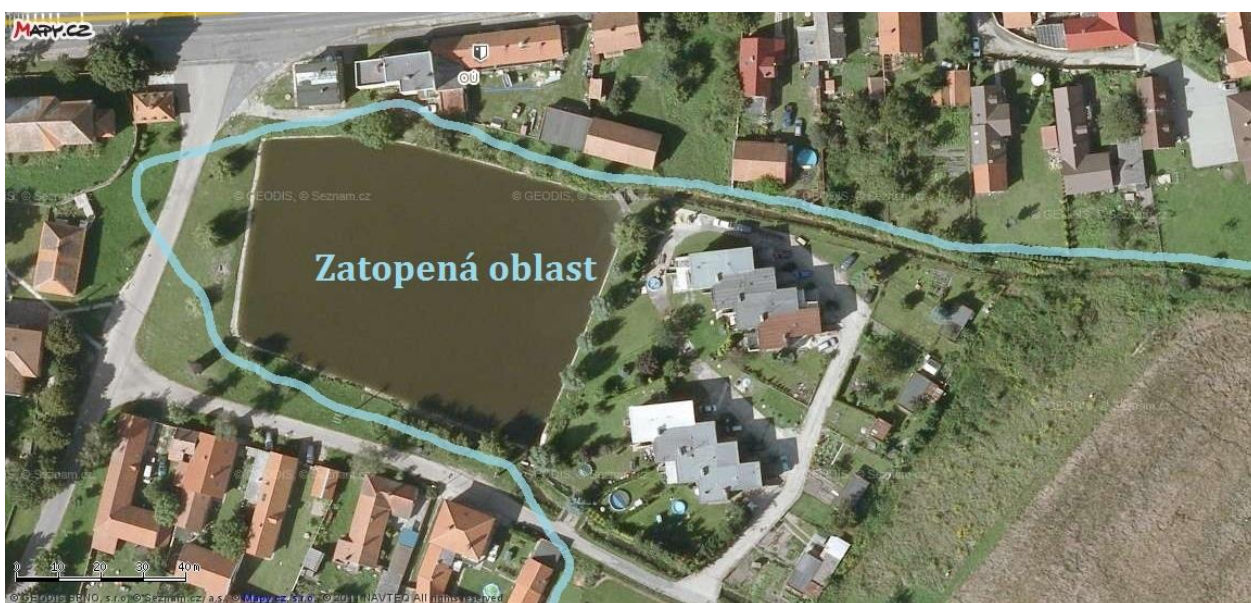
Detail - Přibližný rozsah zatopení - Lokalita rybník Peklo

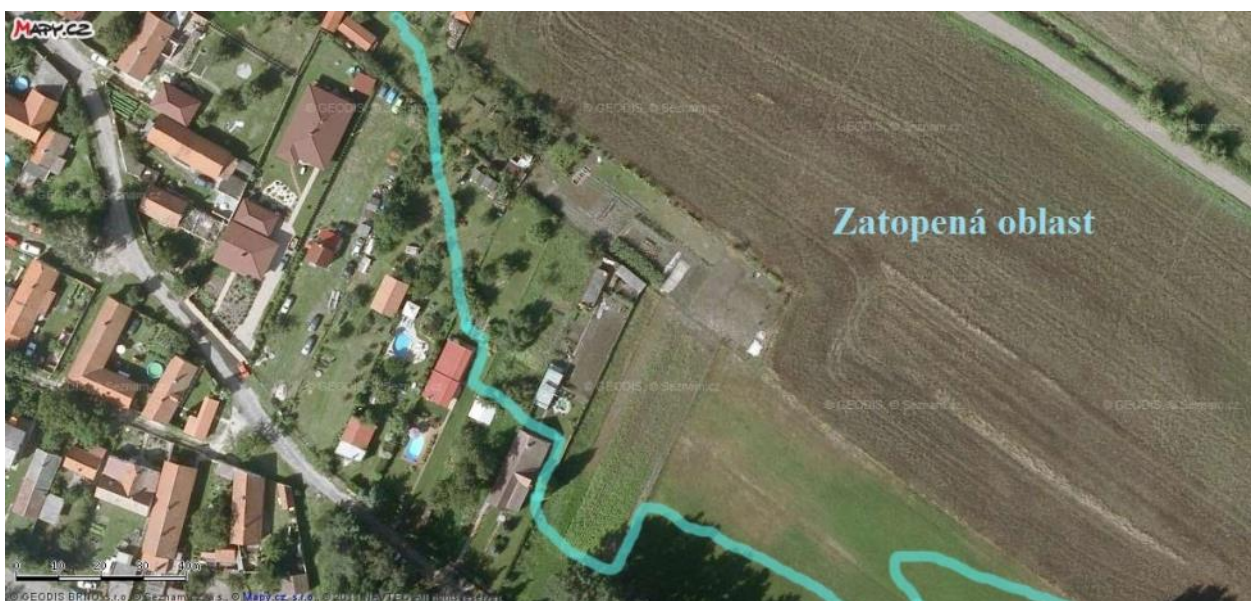
Detail - přibližný rozsah zatopení – Občiny (Malé a Velké Peklo) pokračování

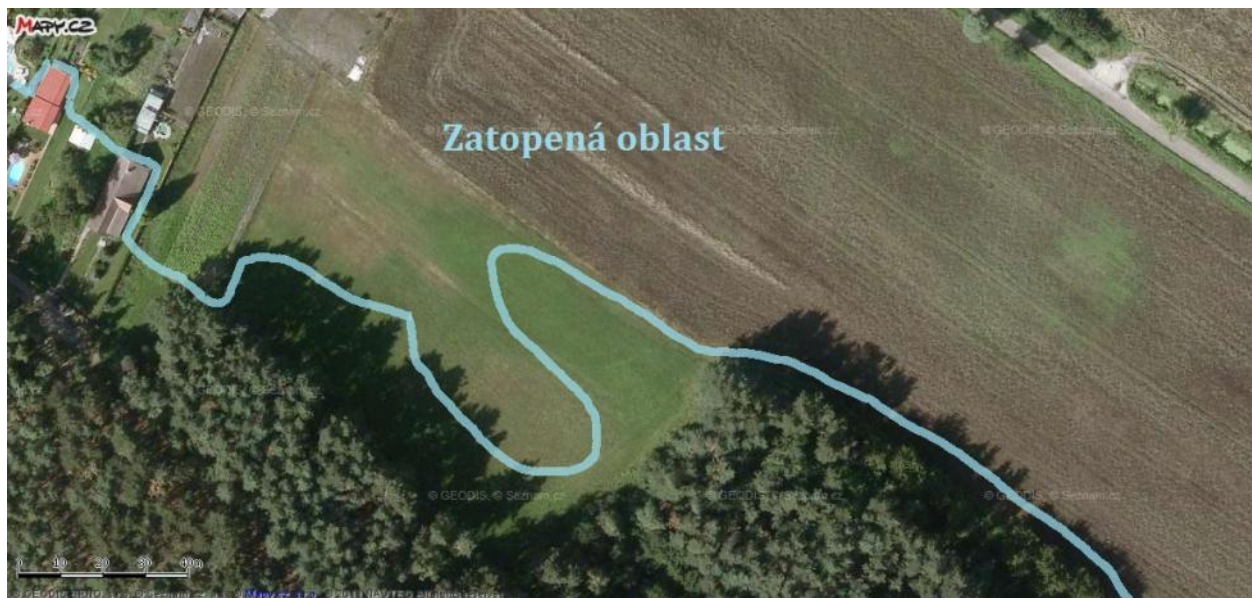
Detail - přibližný rozsah zatopení – Občiny (Malé a Velké Peklo) pokračování

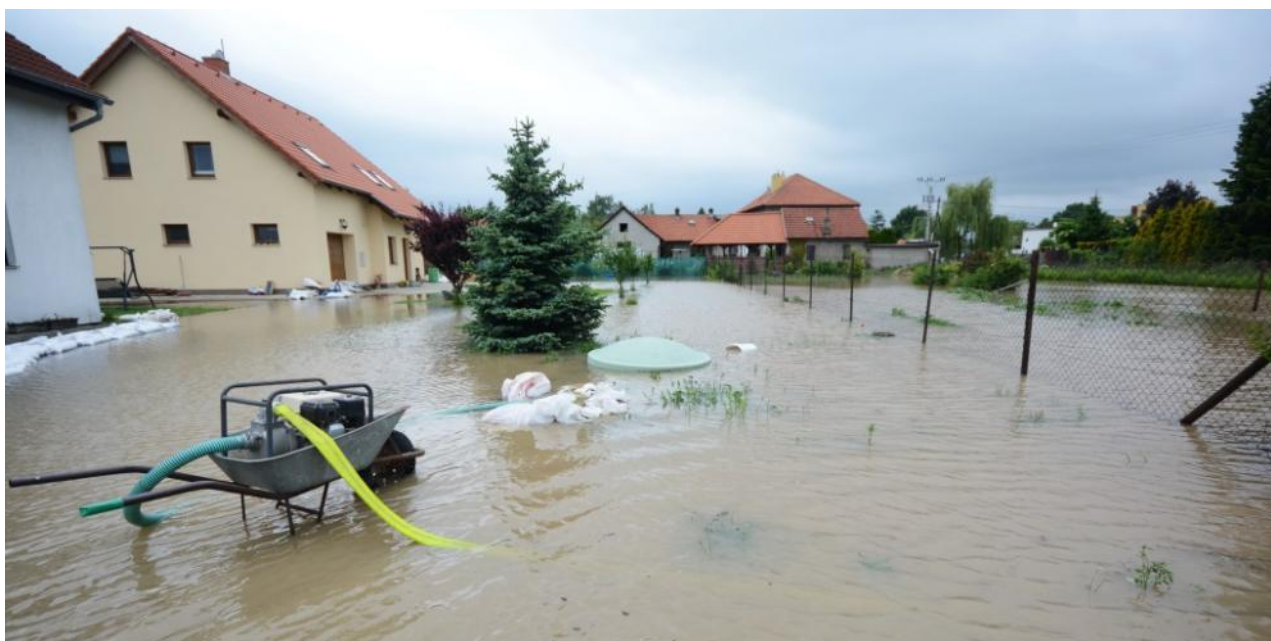
Zatopená zahrada u Hůlů a Mikovců

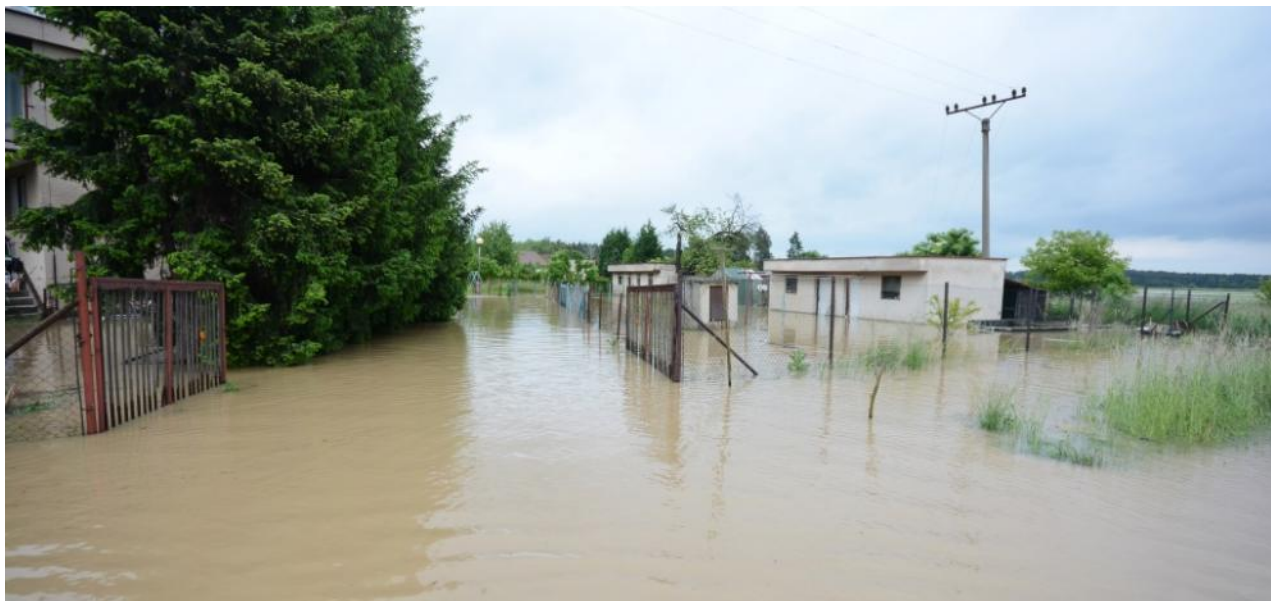
Cesta do bytovek

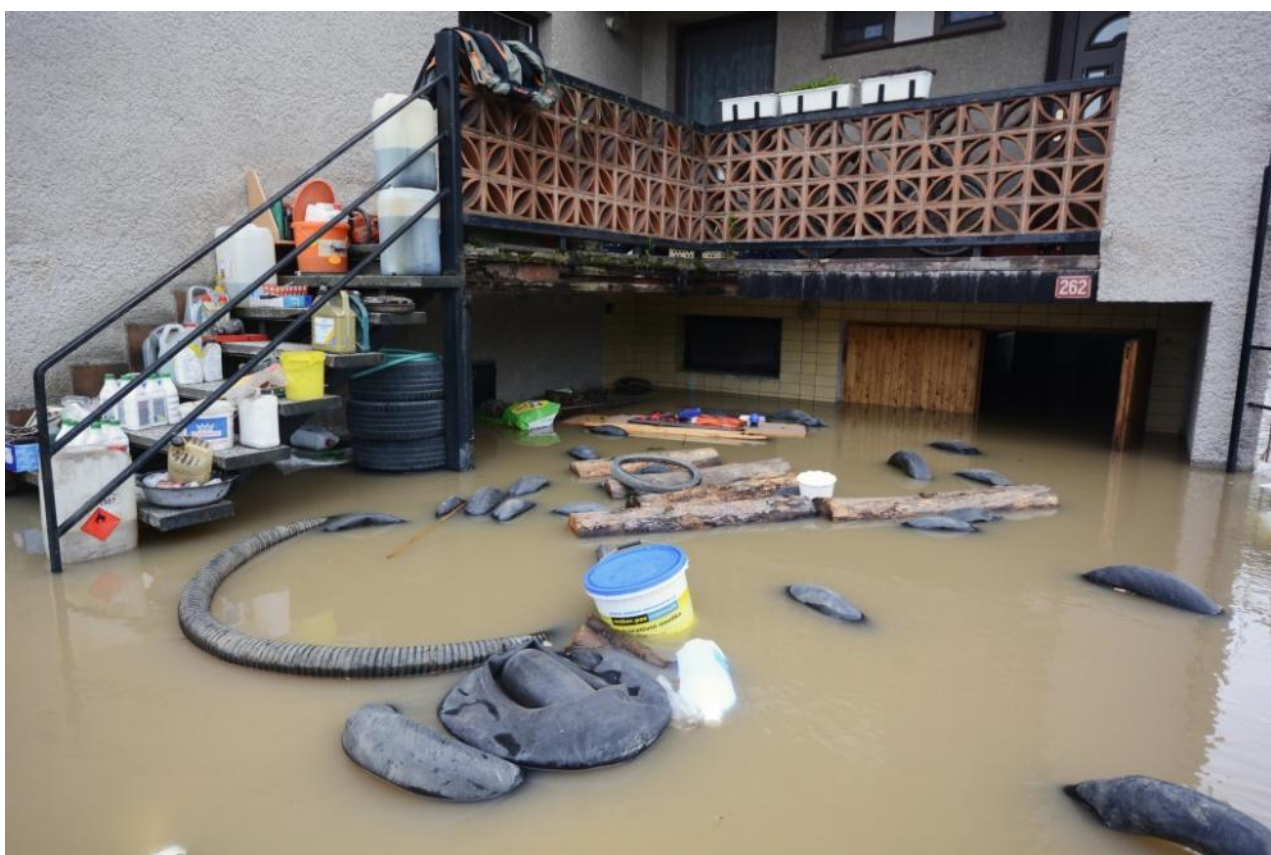
Zatopené garáže v bytovkách

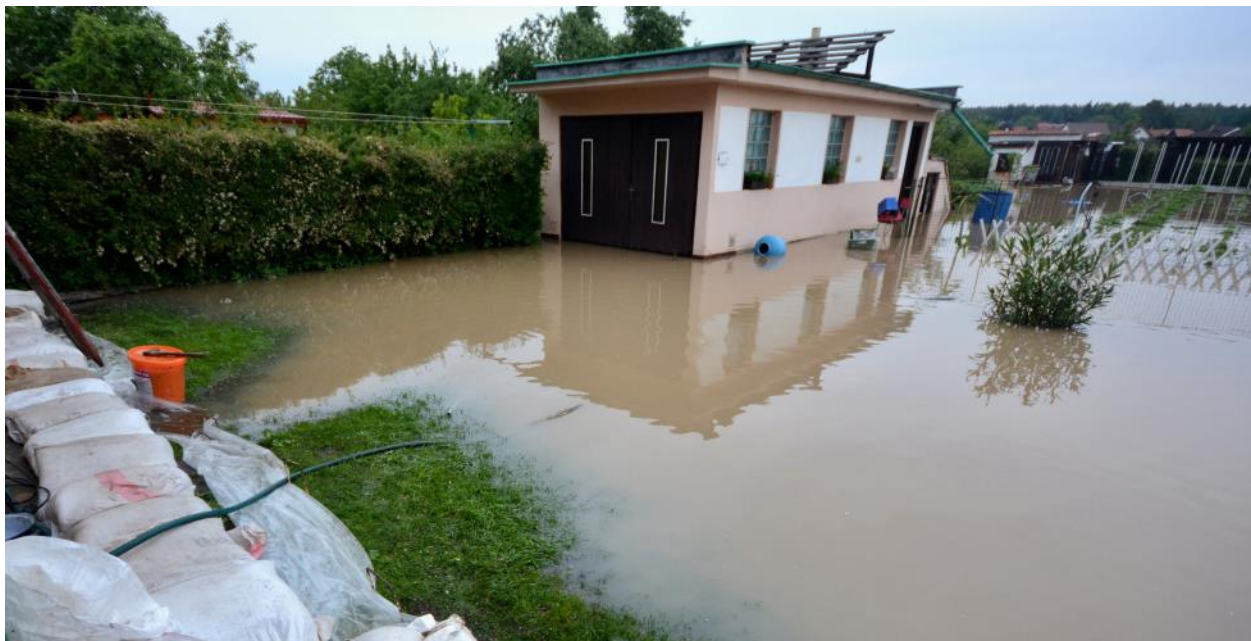
Zahrada u Klicperů

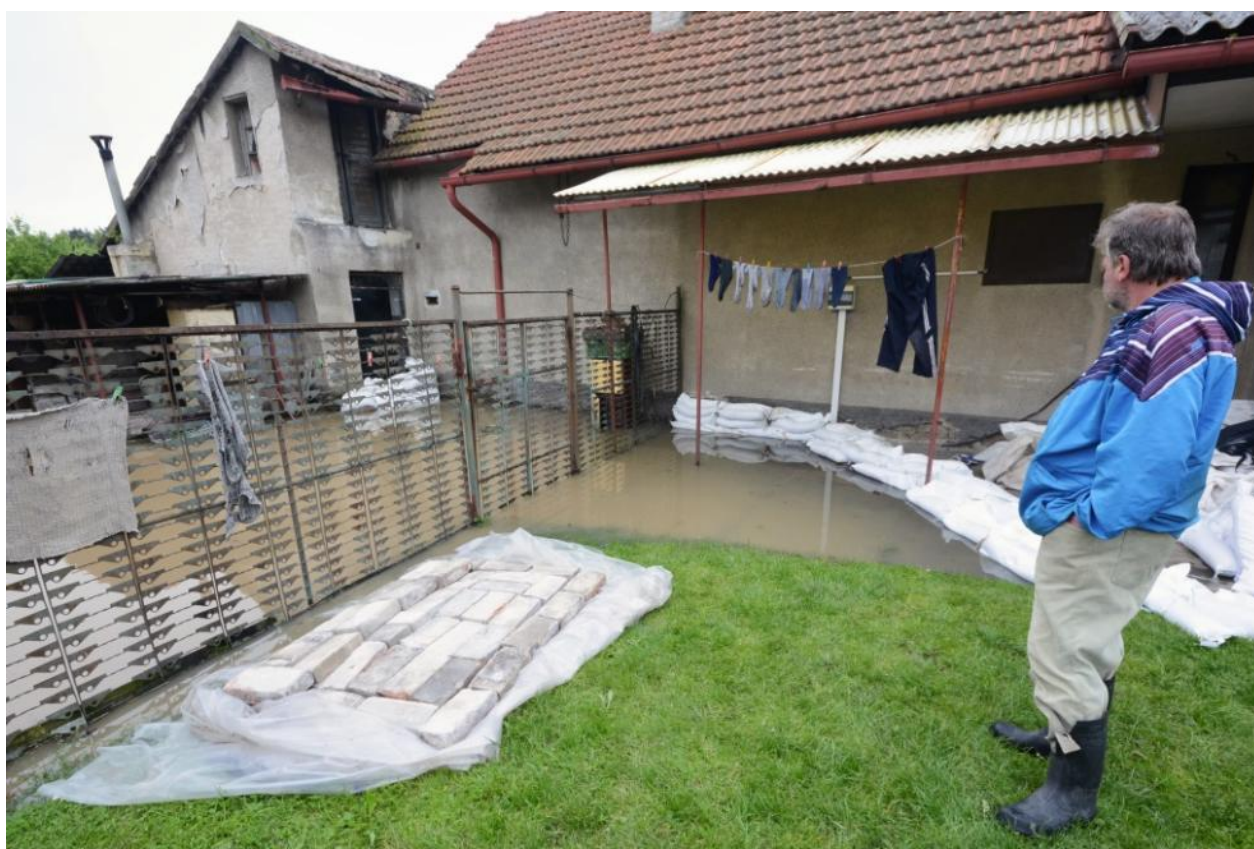
Voda u Mlynářčků

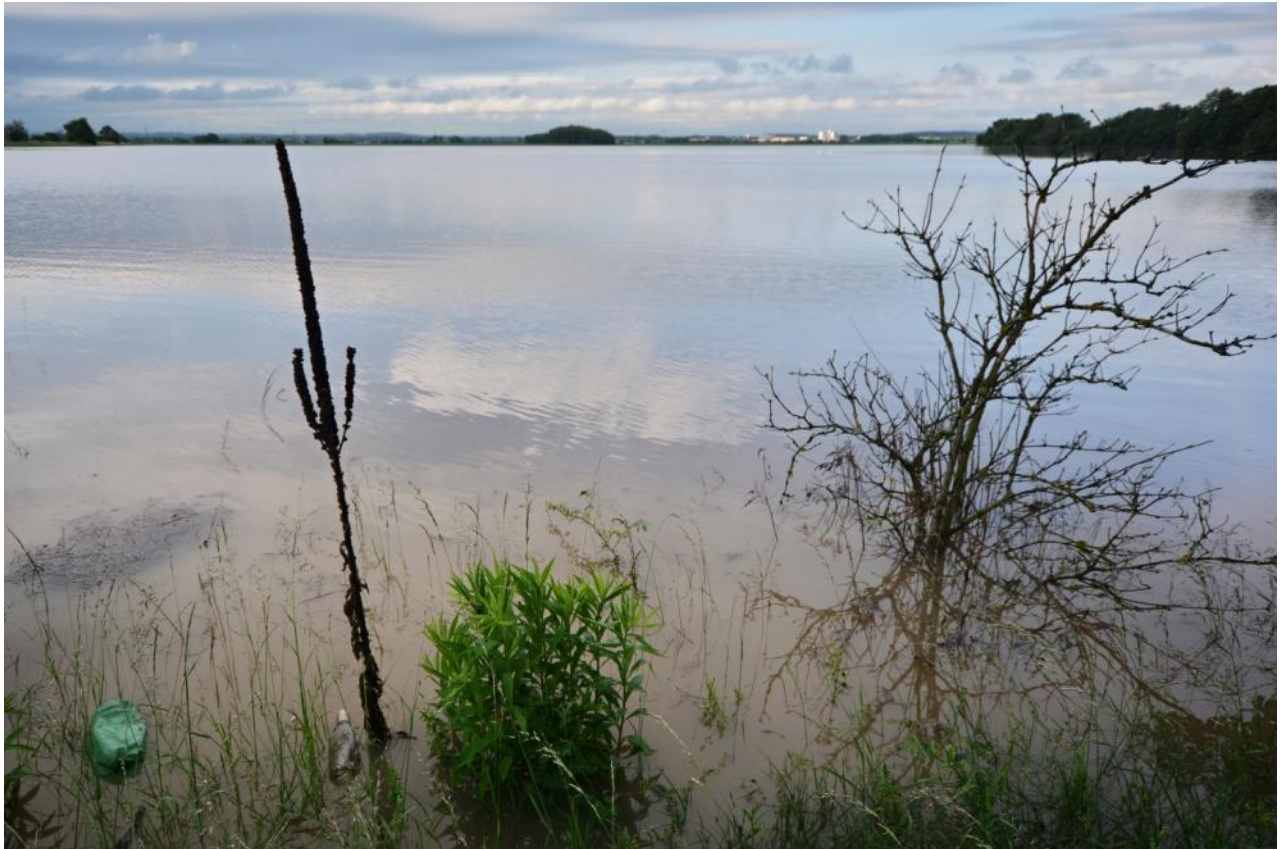
Laguna za dálnicí – pohled směrem na Pečky

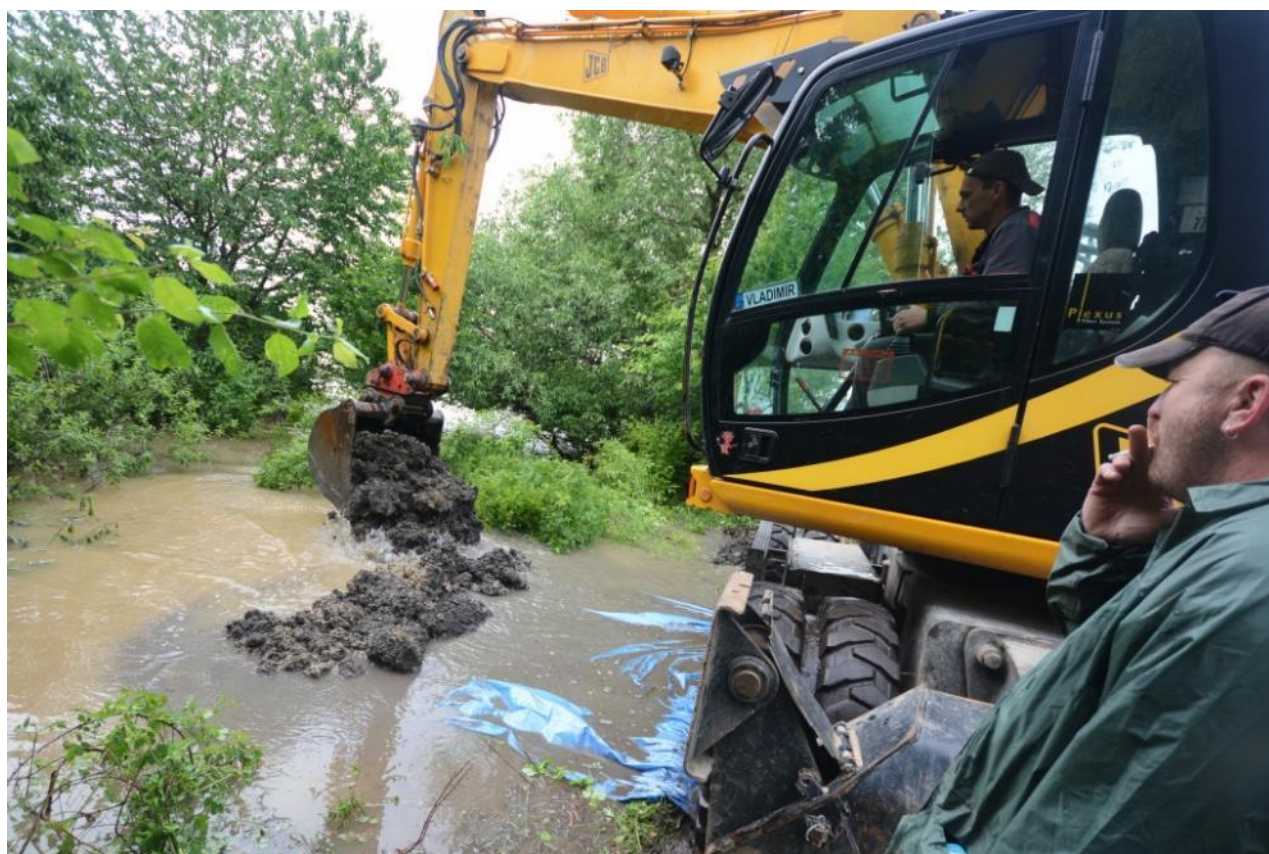
Nejdůležitějším opatřením ze strany povodňového orgánu obce bylo rozhodnutí o zablokování všech tří propustí pod dálnicí. Pokud by k tomu nedošlo, velmi pravděpodobně by došlo k daleko většímu zaplavení zahrad, ale voda by se s největší pravděpodobností dostala i do některých obytných částí domů.

Zahrazení propustí pod dálnicí za pomoci těžké techniky

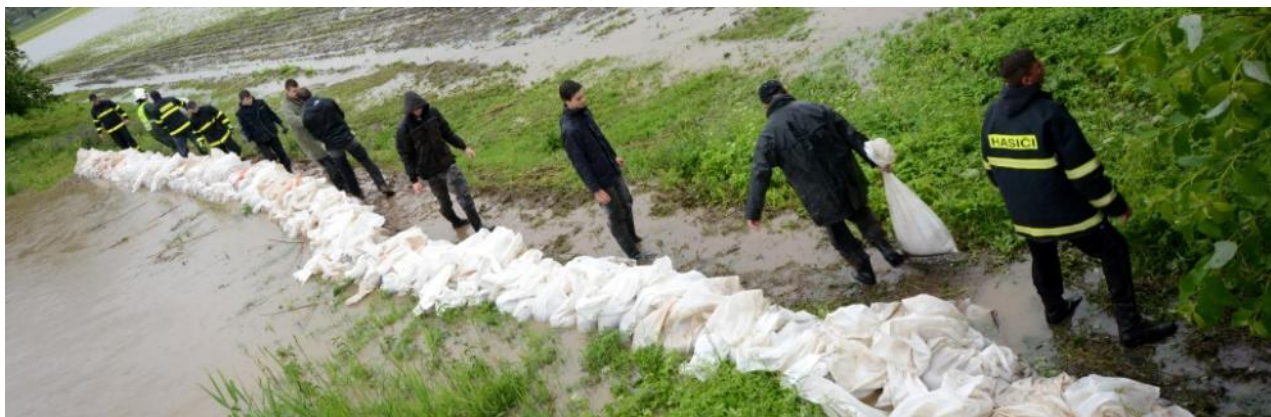
Zvyšování ochranných hrází řeky Výrovky

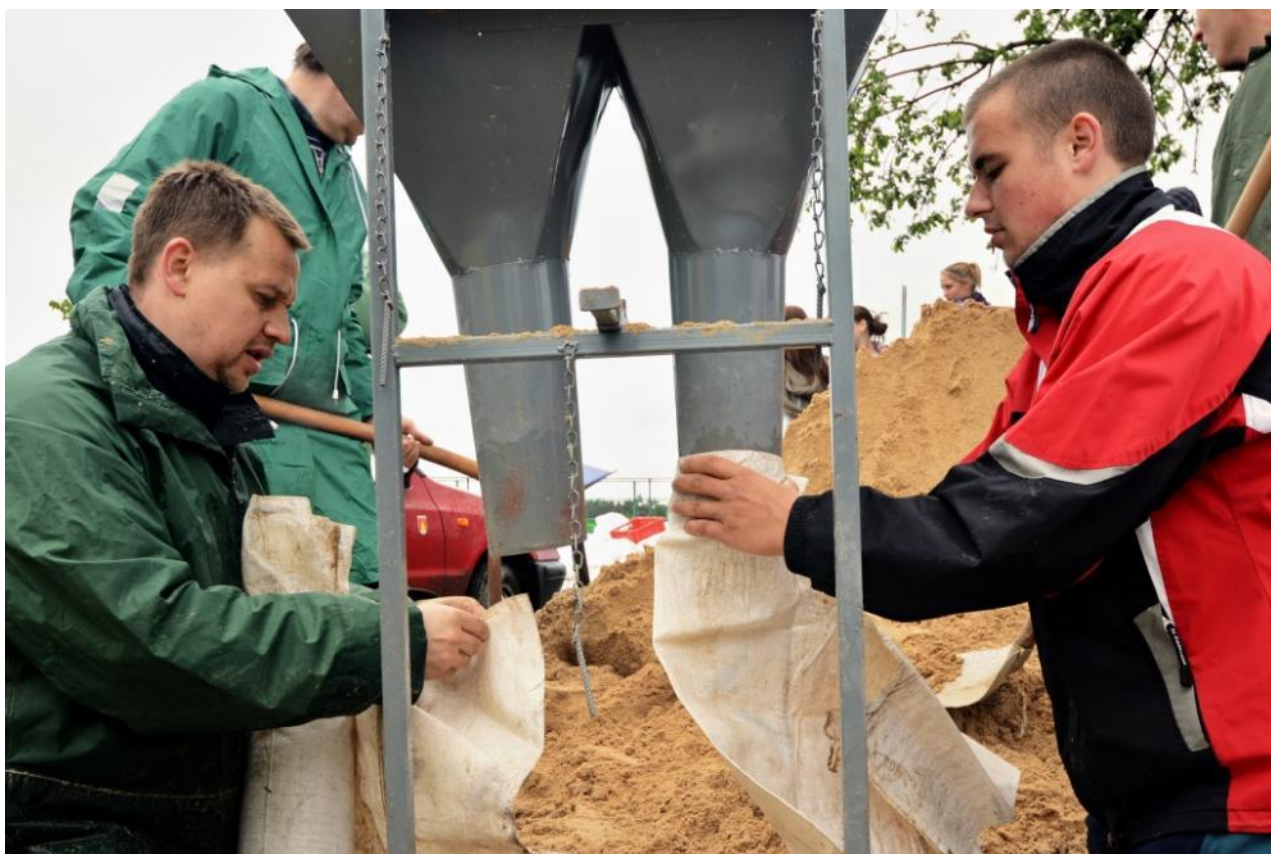
Plnění pytlů pískem

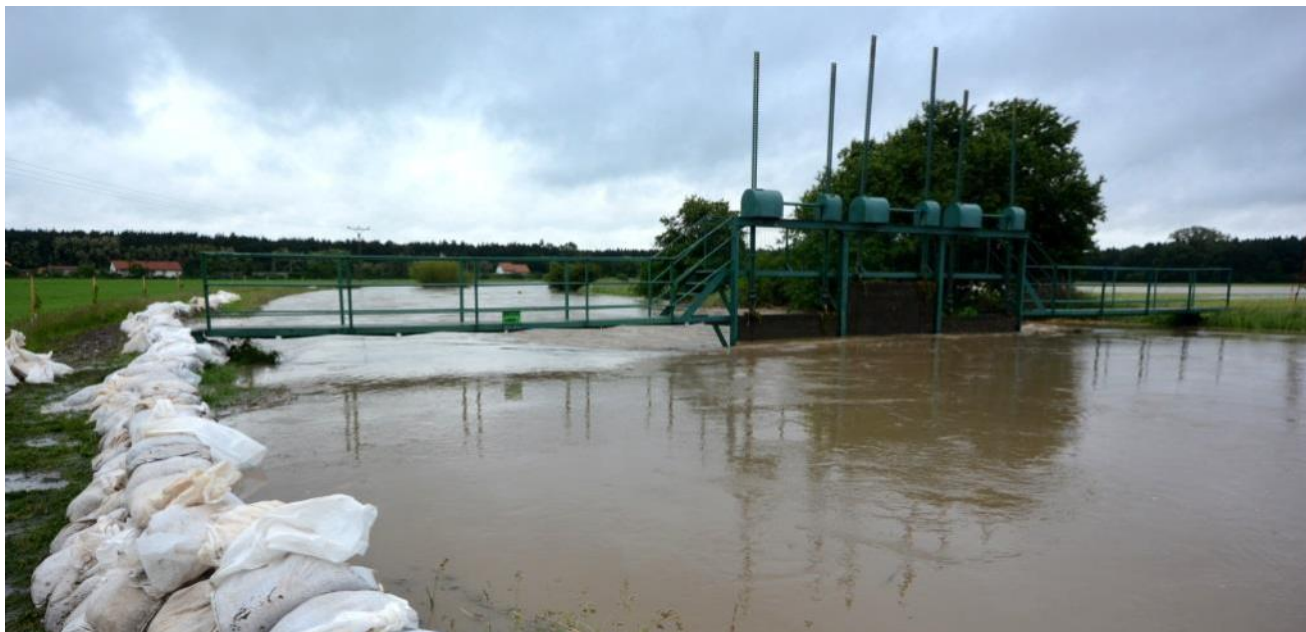
Pytle na hrázi u stavidla

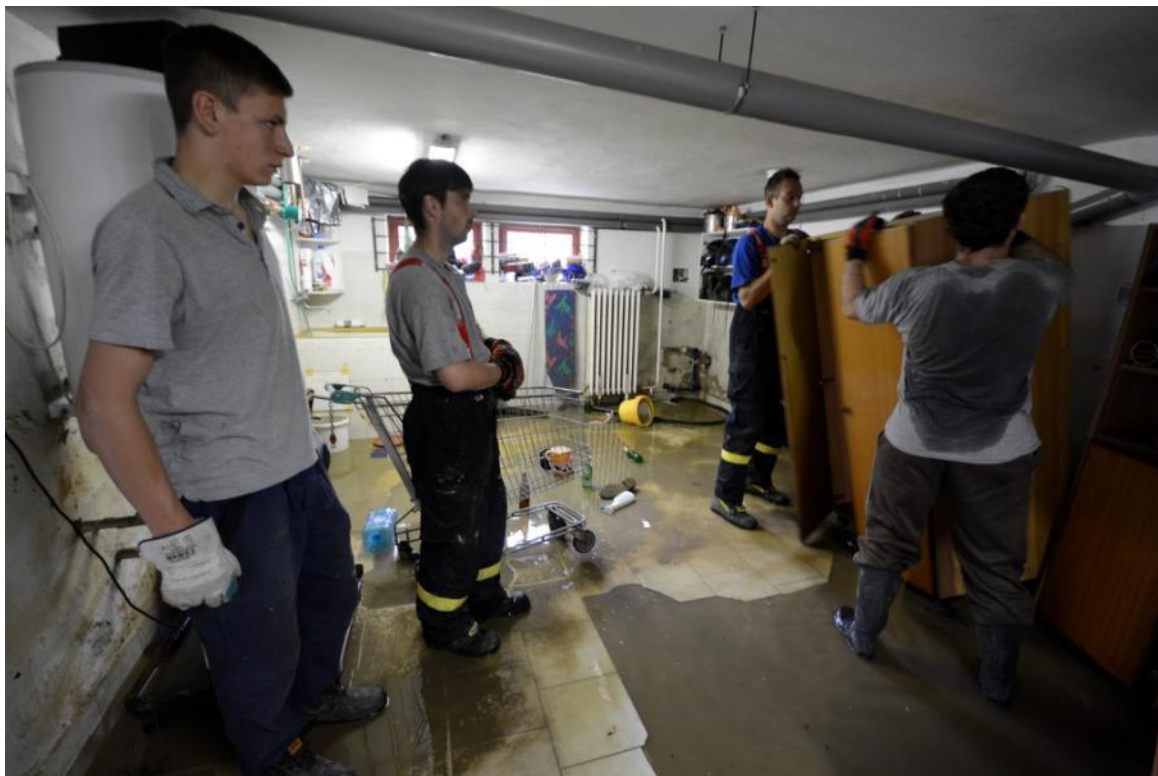
Pomoc hasičů při úklidu zatopených garáží v bytovkách

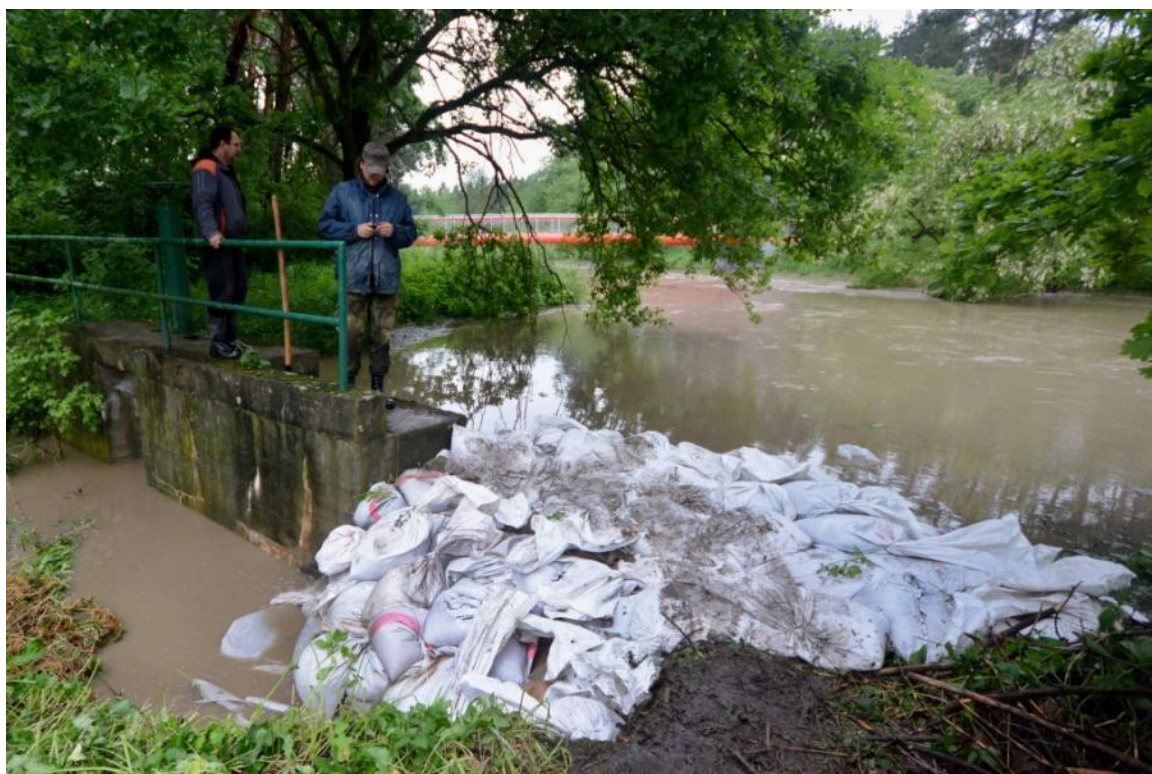
Během noci držela jednotka SDH hlídky. Zhruba mezi druhou a třetí hodinou ranní hlásil p. Václav Sládek z bytovek, že voda v rybníce rychle stoupá. Hráz u stavidla ovšem žádná poškození nevykazovala. Po obhlídce terénu nakonec hasiči zjistili, že došlo k protržení ochranné hráze u stavidla na odtokovém kanále rybníka Peklo u ústí do řeky Výrovky. Podle zjištění se voda dostala v průběhu noci na horní hranu hráze a val přímo u betonového monolitu začal postupně erodovat. V době příjezdu hasičů se už voda valila průrvou širokou asi dva metry a hlubokou minimálně 1,5 metru.

Protržená ochranná hráz na odtokovém potoce rybníka Peklo ucpaná pytlí s pískem

Okamžitě byl povolán celý hasičský sbor a přidali se i další dobrovolníci. Začalo plnění pytlů s pískem přímo na silnici II/611. Bylo nutné shánět další pytle a dovážet nový písek z pískovny. Hráz se nakonec podařilo během asi dvou hodin zahradit.

- obnova protržené hráze odtokového potoka rybníka Peklo (projektová dokumentace a výběr dodavatele stavby)
- kompletní revize systému funkčnosti melioračních příkopů na katastru obce
- oprava betonové šachty u stavidla
- realizace stavidel na propustech pod dálnicí
- realizace stavidel a hradítek v křížení melioračního kanálu a nátokového rybníka Peklo
- zvýšení ochranného valu řeky Výrovky v nejnižších místech – Povodí ČR

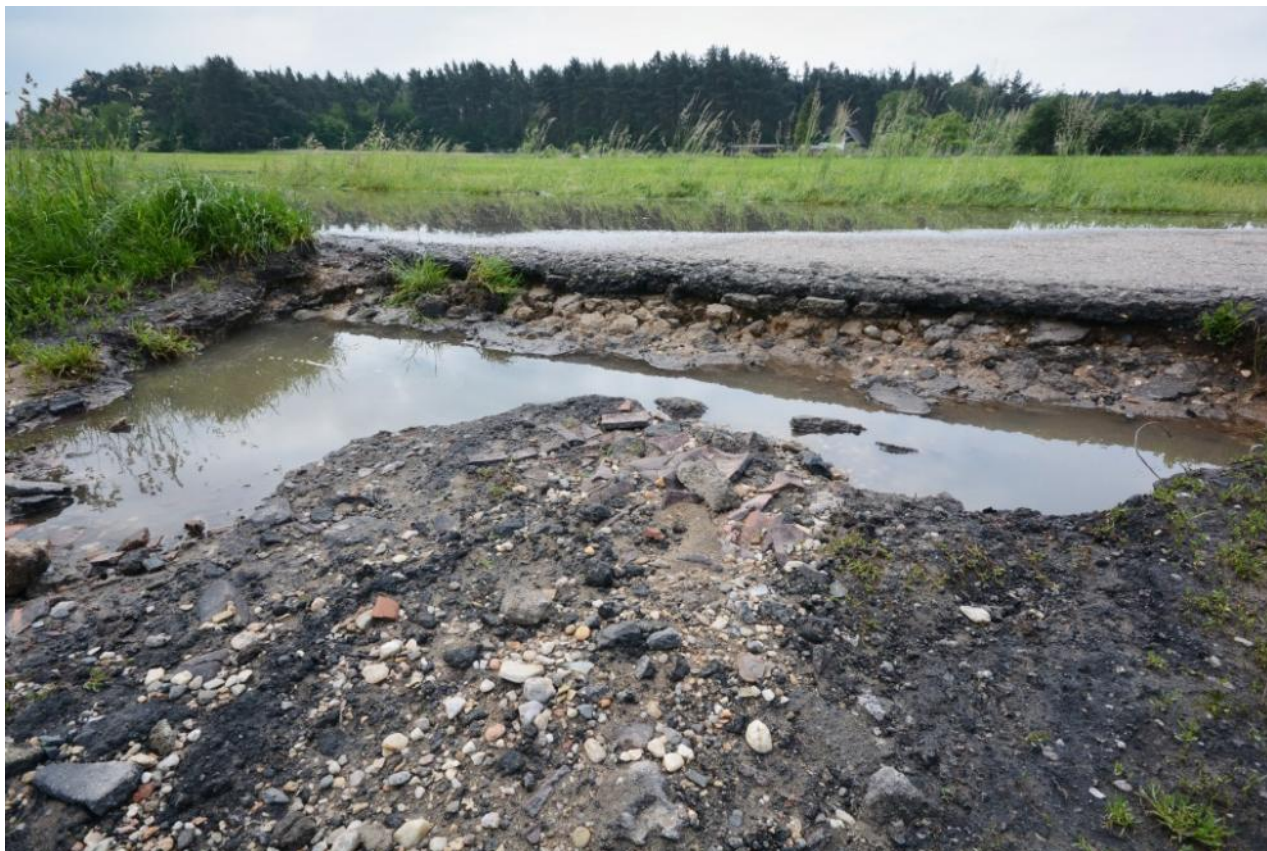
| • poškozené silniční mostky do pole a do bytovek | cca 500 tis. Kč |

Poškozený mostek do pole u cesty k Výrovce

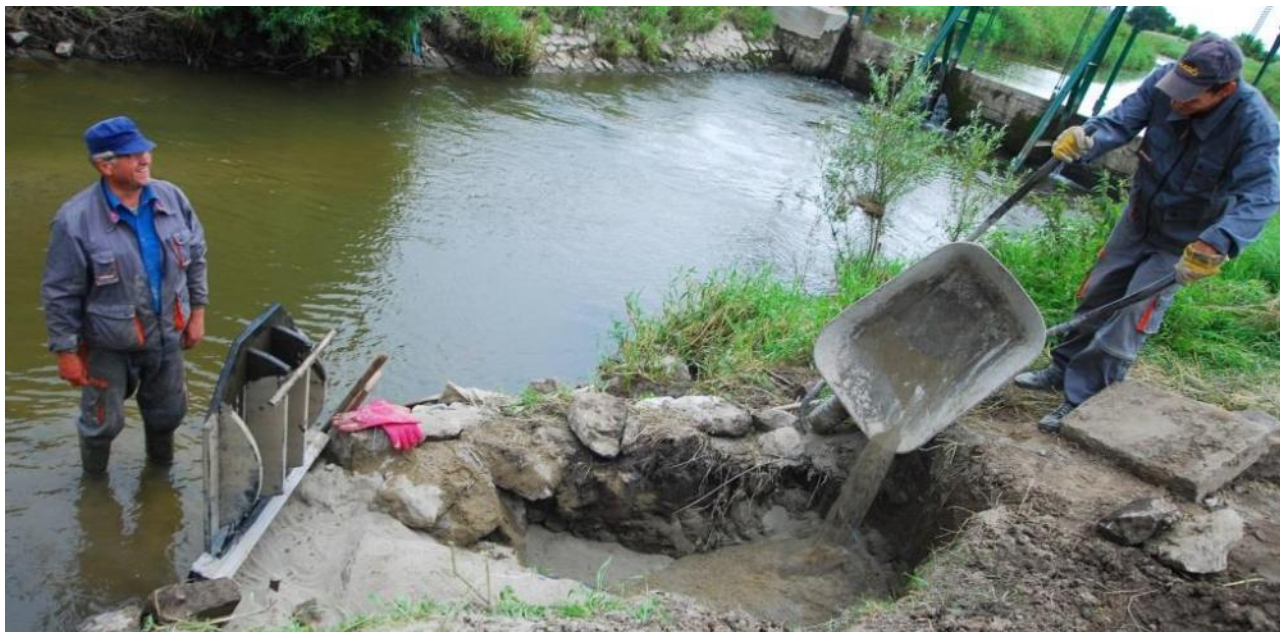
Jak se později ukázalo, vinou velké vody došlo k posunutí trubního vedení u vyústění dálničního příkopu do Výrovky pod stavidlem. Nedošlo tedy k poškození nedávno osazené klapky, jak bylo původně předpokládáno. Místo toho voda proudila zpátky do příkopu díky spáře mezi na sebe navazujícími skružemi. Voda se tak valila vrchem z betonové šachty u stavidla. I ta byla tedy zacpána pytlí s pískem. V dalších dnech se navíc projevilo, že došlo i k poškození samotné šachty, která propouštěla vodu pod úrovní země a naplňovala nátokový příkop rybníka Peklo.

Oprava posunutých trubek vyústění melioračního příkopu – betonáž (červenec 2013)

Během měsíce července obec navíc prostřednictvím svých zaměstnanců opravila posunutou skružku na výtoku melioračního příkopu ústícího do Výrovky pod stavidlem. Zpětná klapka tak opět může plnit svou roli v případě velké vody.

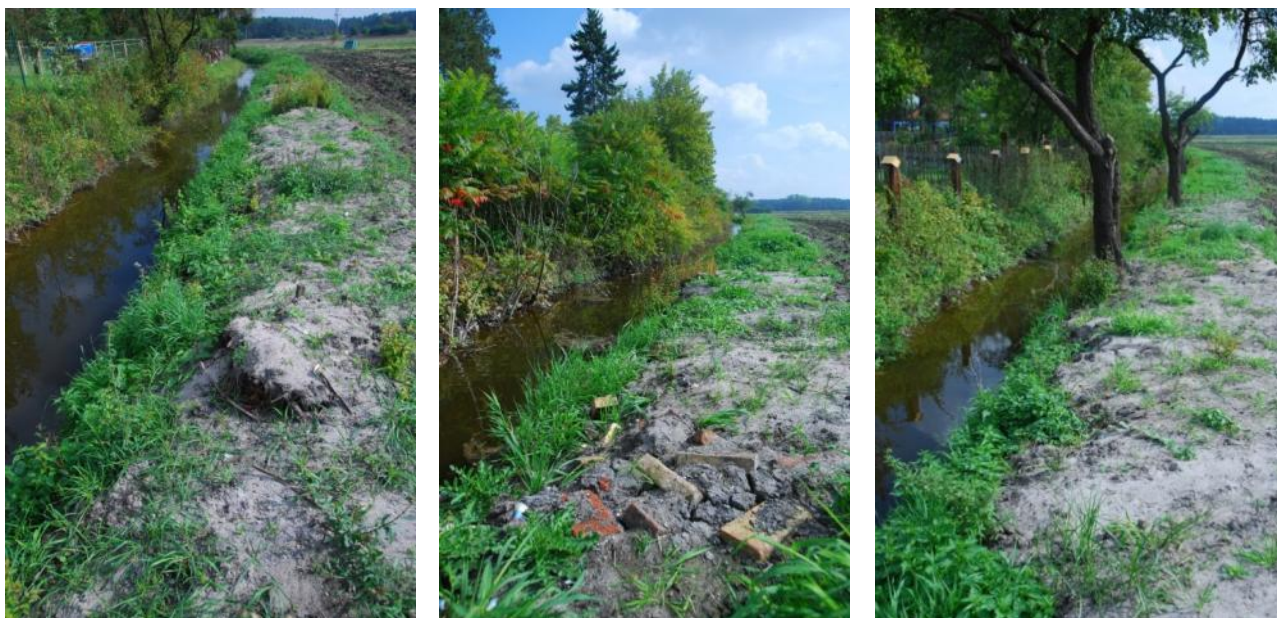
Odtokový příkop rybníka Peklo vyčištěný a odbahněný v září 2011

Hlavním opatřením, o které je třeba usilovat, je pravidelná údržba všech melioračních příkopů na katastru obce. Obec zajišťuje na své náklady pravidelné prořezávání a odbahňování nátokového a odtokového potoka rybníka Peklo. Poslední rozsáhlé úpravy tohoto typu byly provedeny v září roku 2011.
