**Zamezení přívalových vod v obcích**

**Pačlavice, Lhota u Pačlavic a Pornice**

**(Ekologická studie)**

**2007**

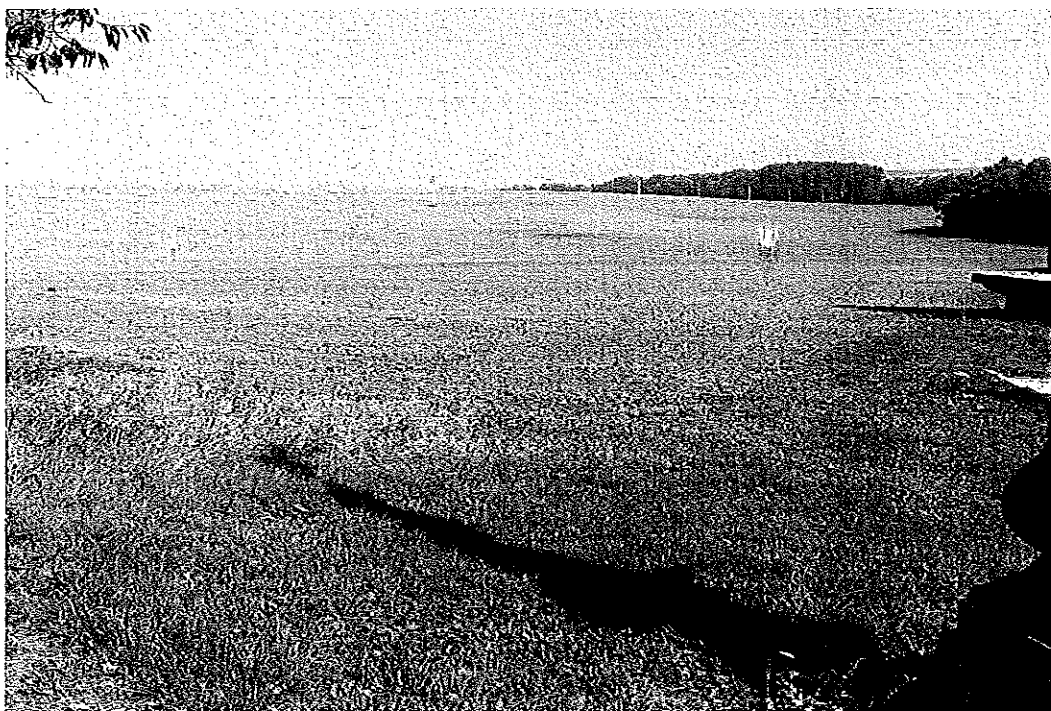
K vodní erozi dochází i na relativně mírně svažitéch polích. Pole vedle hřbitova u Pornice je toho příkladem.

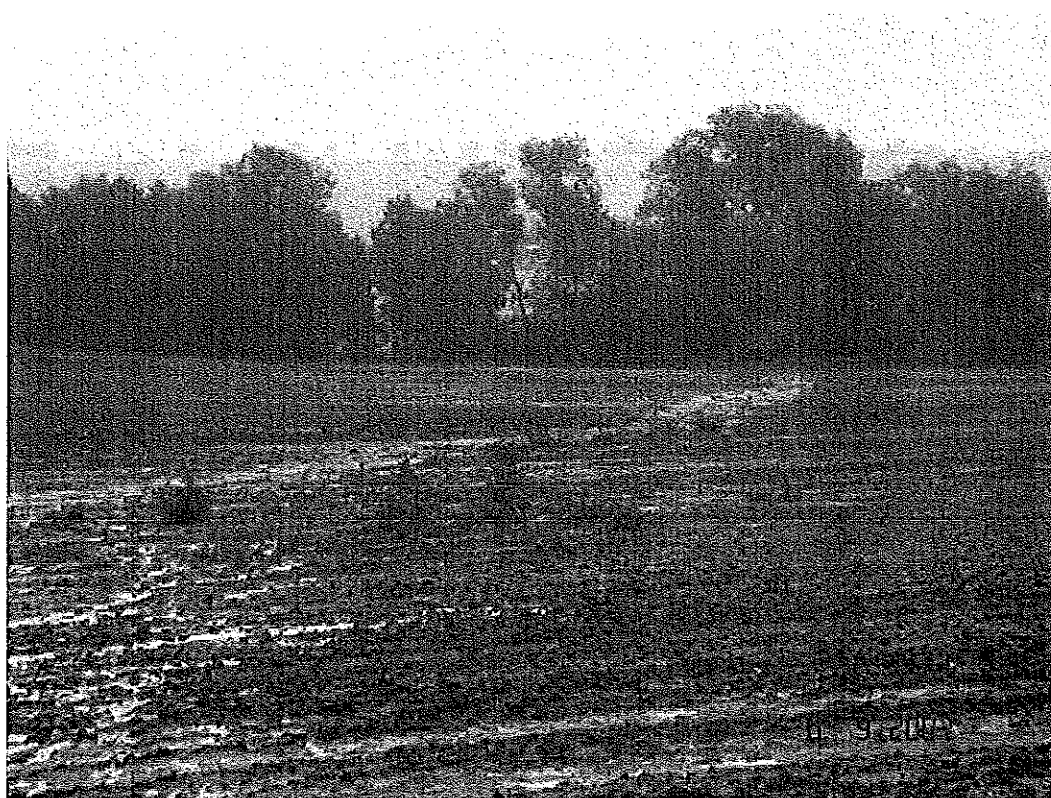
Erozní rýha na poli u Lhoty

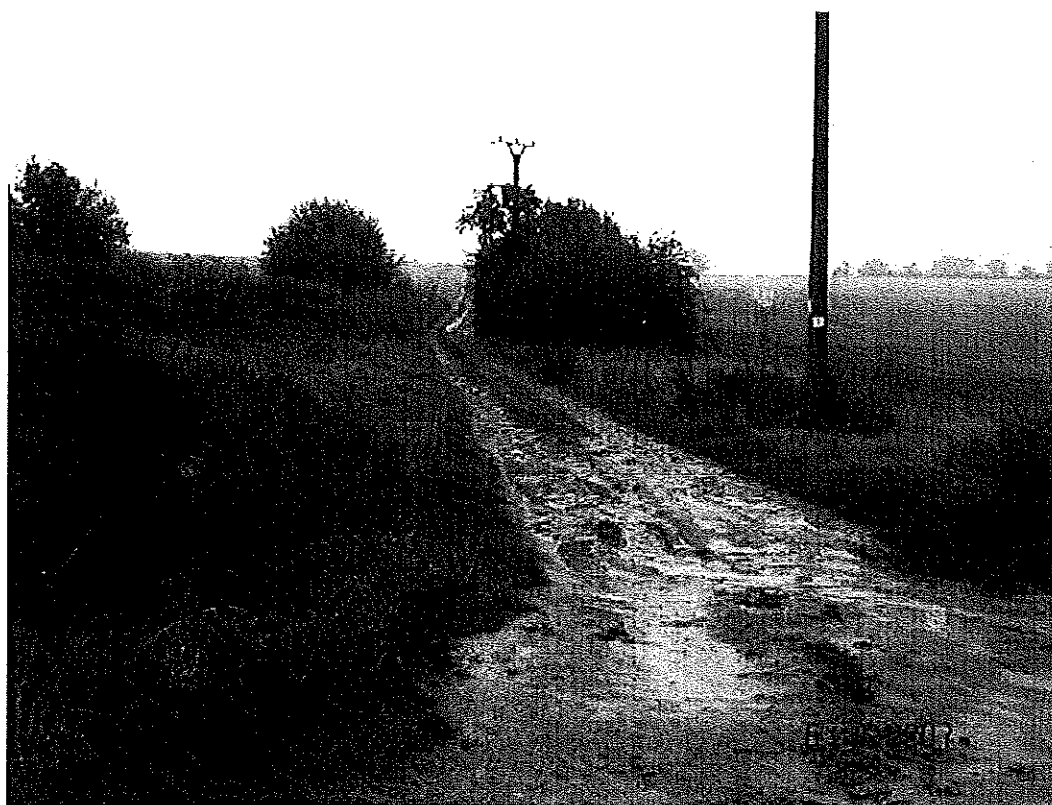
Bahno z vodní eroze na polní cestě u Lhoty

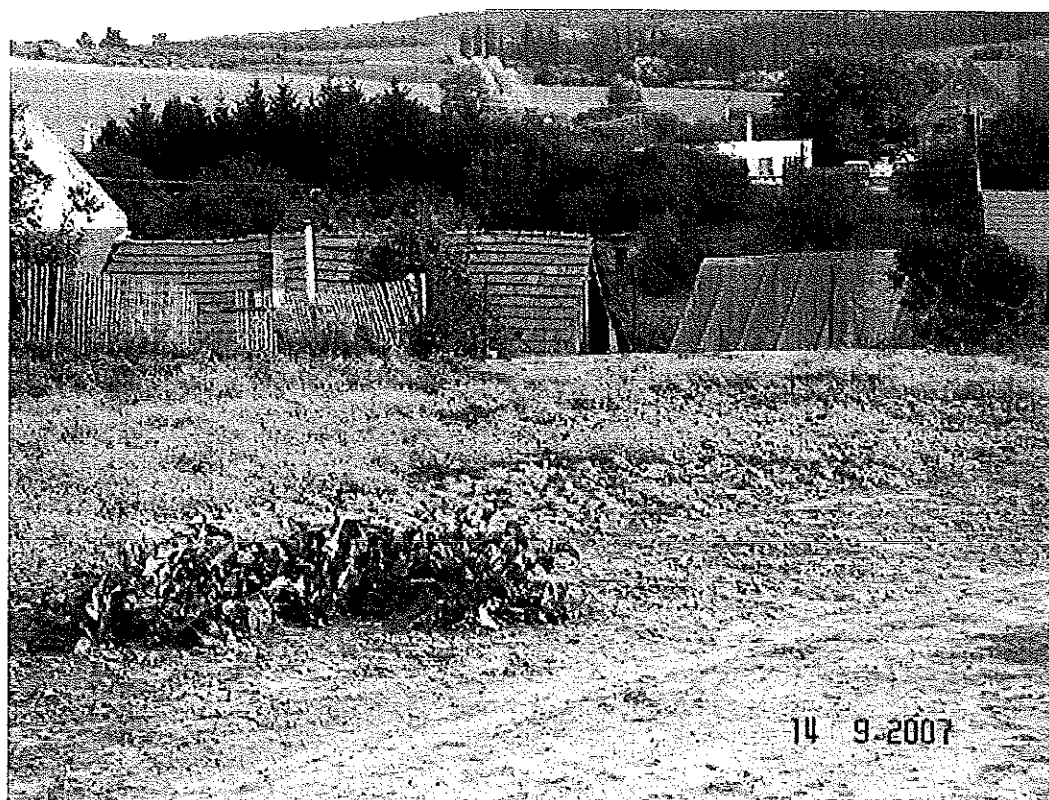
Domy v Pornici ohrožené smyvy půdy z pole Za Látalovým

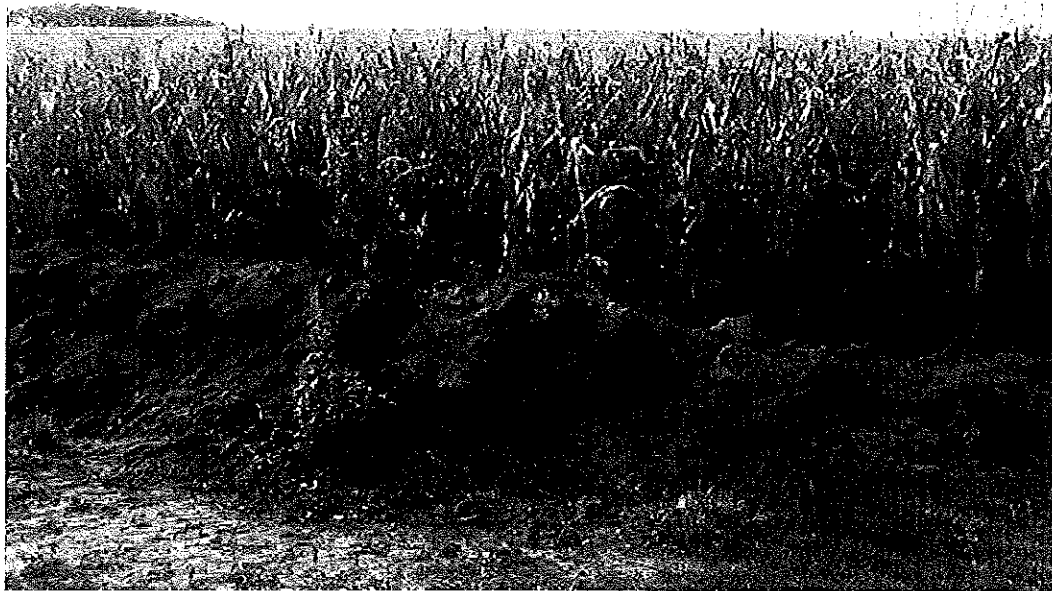
Z hlediska vegetační ochrany půdy před vodní erozí je nejhorší kukuřice

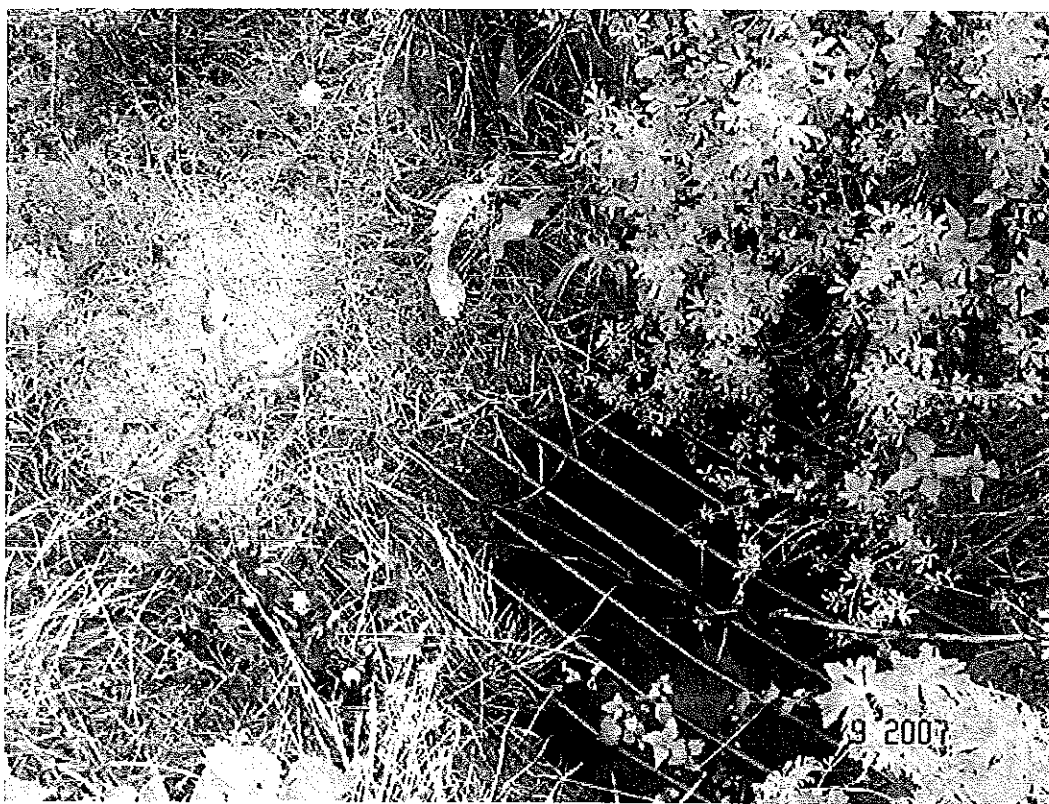
Počátek dešťové kanalizace představují tzv. lapače, opatřené česlem proti ucpaní. K tomu však při smyvech půdy pravidelně dochází.

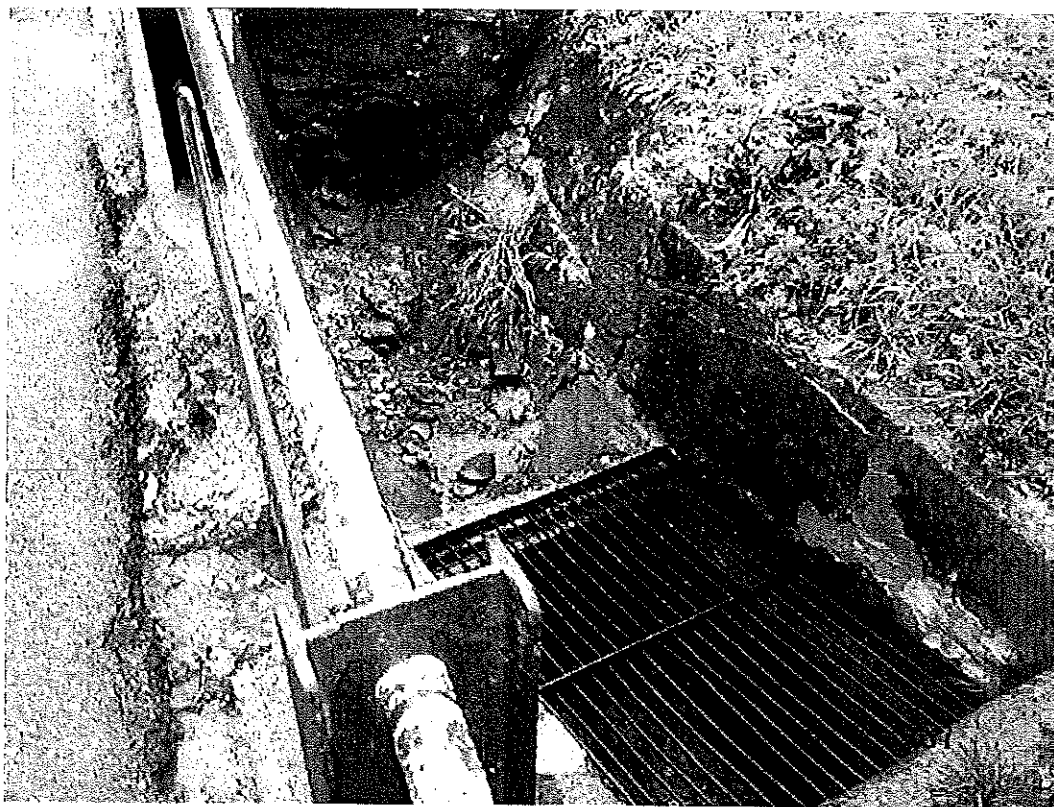
Příkopy a svodnice jsou dnes většinou nahrazeny dešťovou kanalizací (Pačlavice)

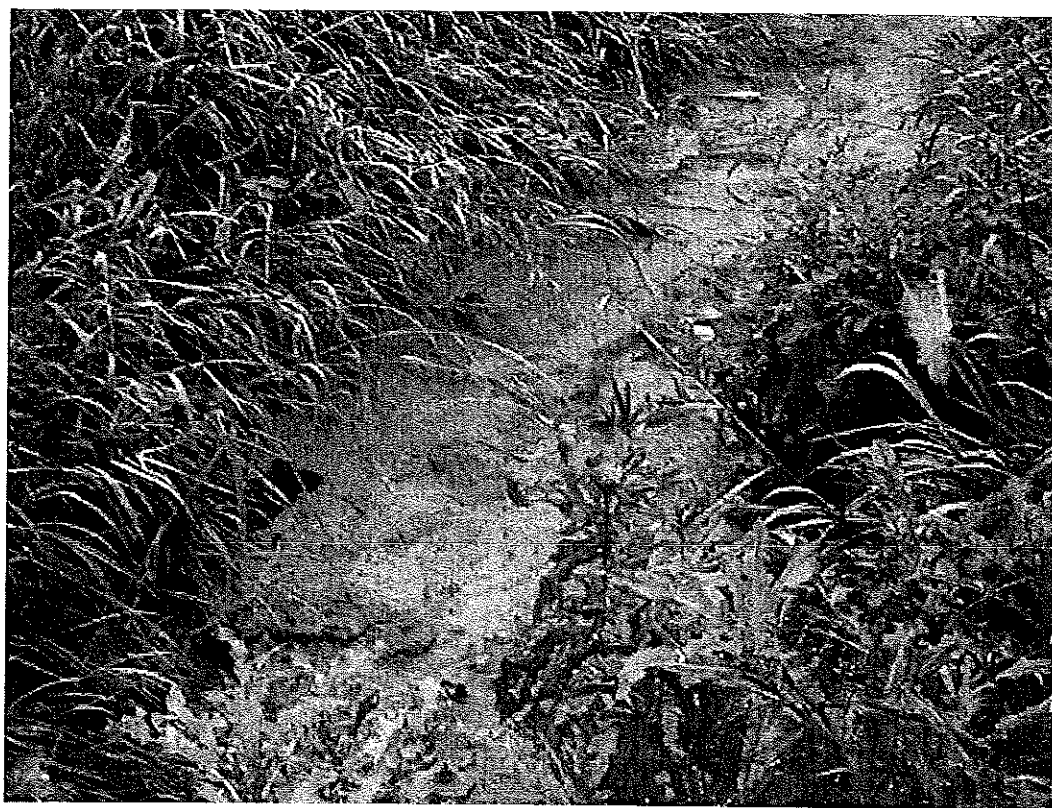
Vodní eroze mění potoky ve stoku, kterou nám nenávratně odchází půda i živiny.  
(Pačlavský potok při vyšším stavu)
