# EVIDENČNÍ LIST HLÁSNÉHO PROFILU

## OSTŘETÍN (ZADNÍ LODRANTKA)

**Tok:** Zadní Lodrantka  
**Stanice:** Ostřetín (Zadní Lodrantka)  
**GPS:** 50.0473°N, 16.0205°E  
**Obec:** Ostřetín  
**ORP:** Holice  
**Kraj:** Pardubický

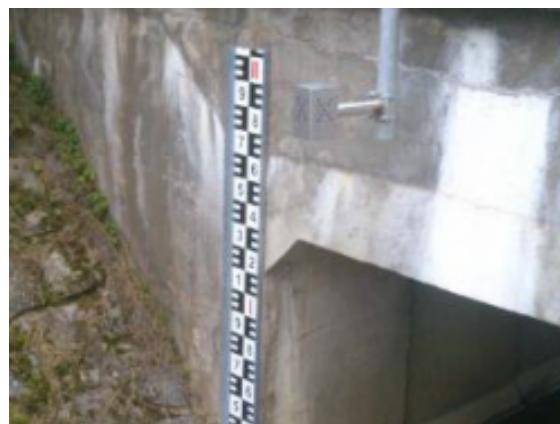
Ultrazvuková sonda pro měření stavu hladin bude instalována pod mostní konstrukcí na parcele 530/3, která patří obci. Dochází zde velmi často k rozlité vody z koryta a následnému zaplavení území. Profil monitoruje obec Ostřetín.
